RAPPORT D'ACQUISITION NUMERIQUE INDICE 177 **M2** BOOS

Prestation scan 3D
Acquisition et analyse d'une
cavité souterraine

La présente étude consiste en la réalisation d'une seconde numérisation en trois dimensions de la marnière sur la parcelle AM138, indice 177, le calcul d'un MNT (modèle numérique terrain), ainsi que le dimensionnement volumétrique et les préconisations de comblement de cette dernière.

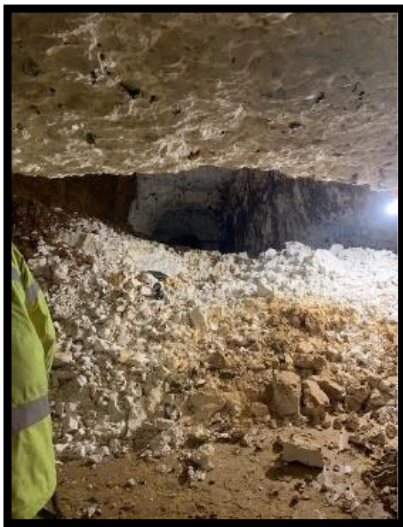
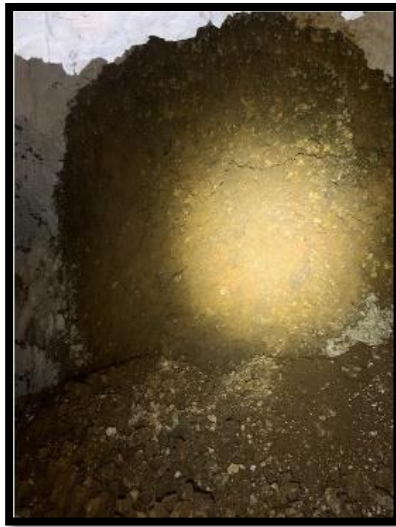
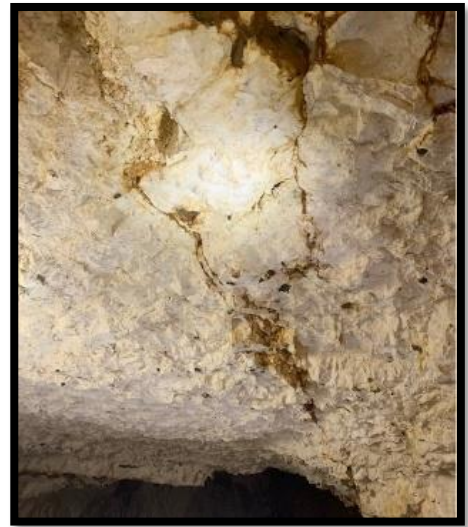
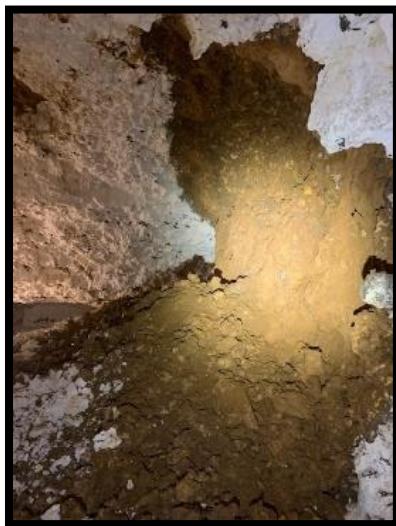
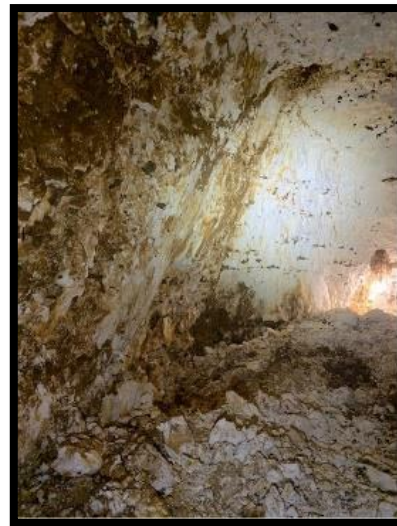
La marnière présente un état général peu rassurant. Nous avons constaté un bon nombre de fissures ainsi que des débousses du puits d'accès (partiel et parfaitement observable) et des veines d'argiles. On observe au sol des stériles ainsi que plusieurs éboulements notables.

La reconnaissance de la cavité montre un état général de stabilité précaire et met en évidence la nécessité d'une solution de comblement total. En effet, il est fort probable à court ou moyen terme de voir apparaître un affaissement ou encore un effondrement. La présence de la noue (infiltration des eaux pluviales) en amont de cette dernière favorise sa dégradation.

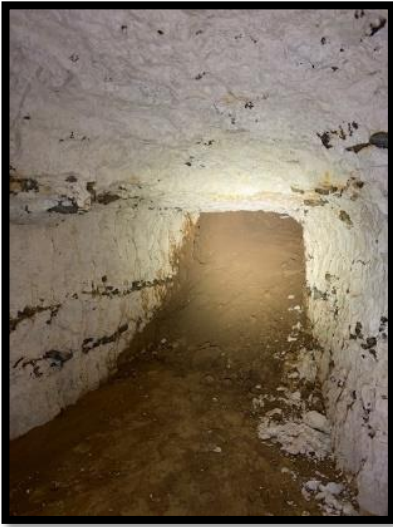
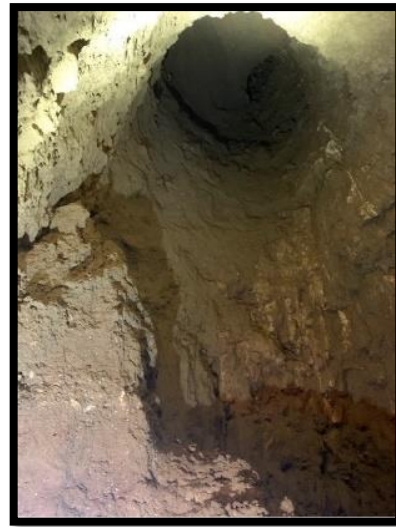
Cette visite a permis de localiser avec certitude l'emplacement du puits existant comblé jusqu'à 21 m. La stabilité du puits est incertaine en partie éboulé.

Avant la réalisation de cette opération, le volume de la marnière et ses extensions doivent être connus. Pour ce faire nous recommandons le réalésage du puits d'origine observé. Afin de le localiser plus précisément, un décapage devra être réalisé en surface.

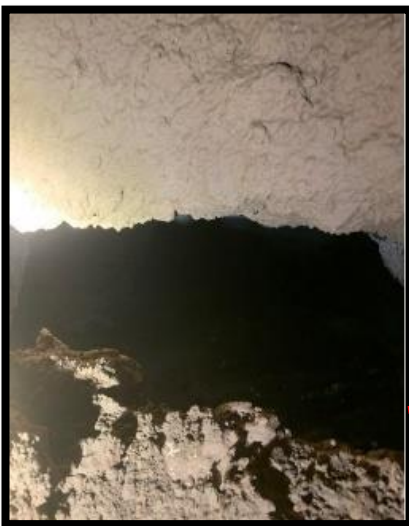
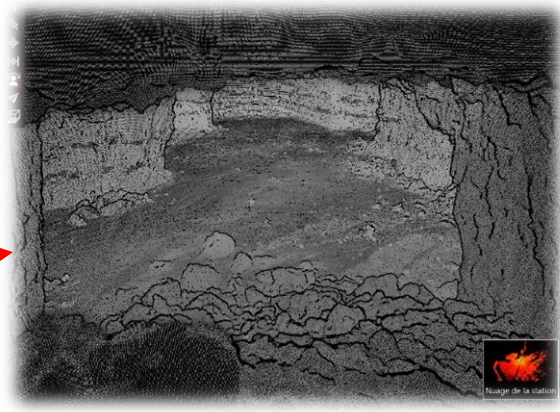
Également dans la continuité de notre visite nous avons localisé une chambre complémentaire derrière le remblai du puits existant. Cette partie de la marnière est inaccessible dans l'état. Nous avons réussi à scanner partiellement l'emprise de cette dernière.

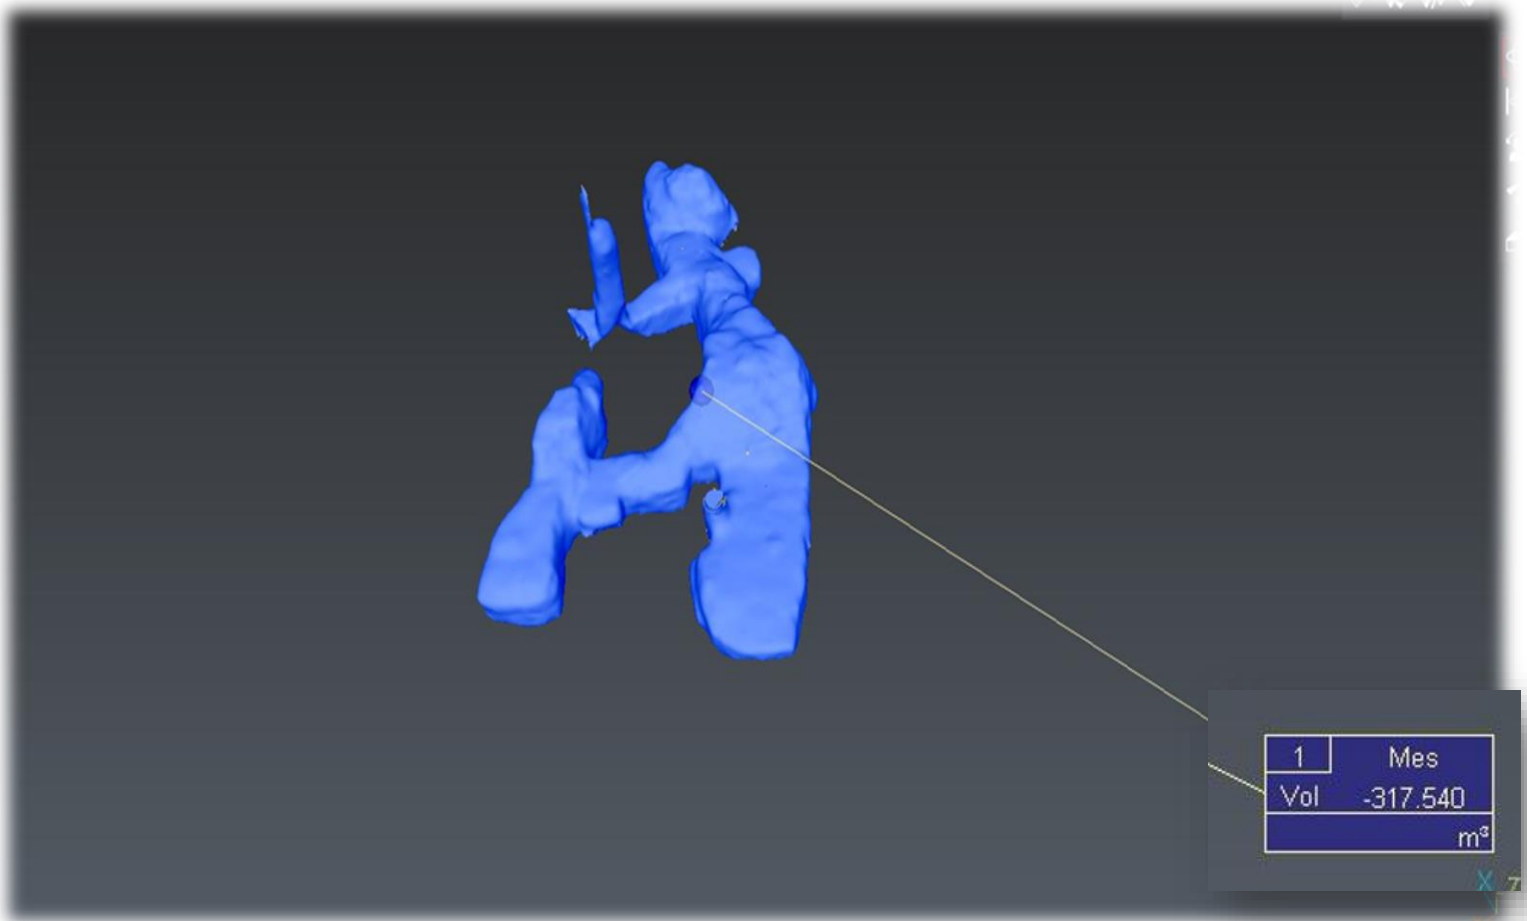
Volume global de comblement

Nous estimons un volume proche des **334m³** comprenant le puits d'accès pour un volume de 14m³.

A noter : la chambre complémentaire derrière le remblai du puits existant n'est pas comptabilisée dans nos calculs.
