# ETUDE DE SOL DIAGNOSTIC GEOTECHNIQUE G5

Recherche de cavités souterraines

BOOS (76)

*Dossier n°7601117 - Rapport Indice 0  
Mai 2020*

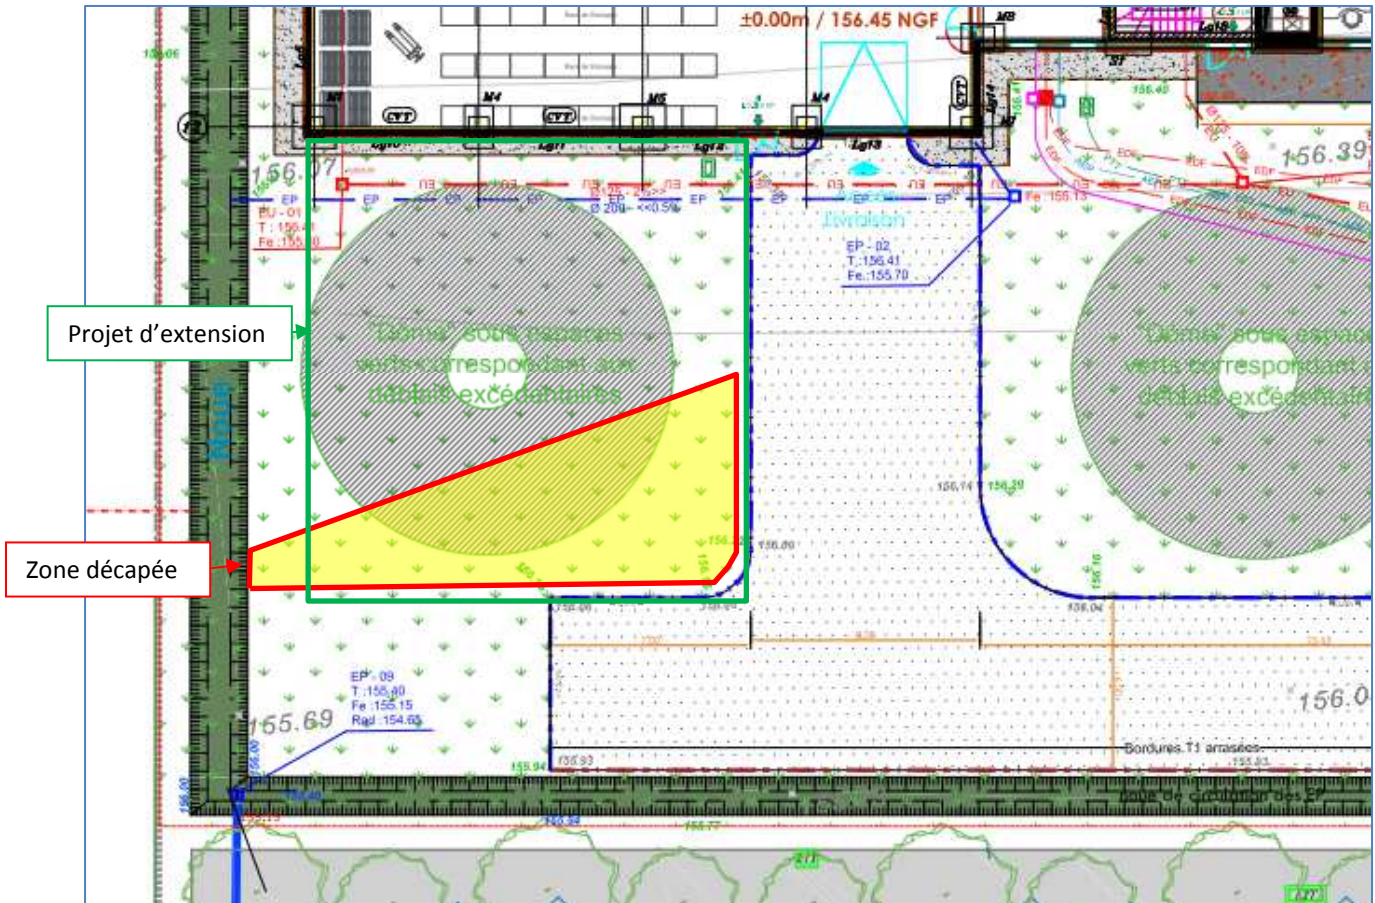
Extrait du plan DOE VRD du bâtiment ZETA SAS

Lors de la construction du bâtiment, la plate-forme a été traitée au liant hydraulique, voire chaux et ciment. Ce traitement a rendu les sols très compacts et a engendré des difficultés lors de la réalisation des terrassements. En raison de la présence des bordures de voirie en béton, l'emprise du décapage a été adaptée afin de ne pas engendrer de désordres sur ces dernières.

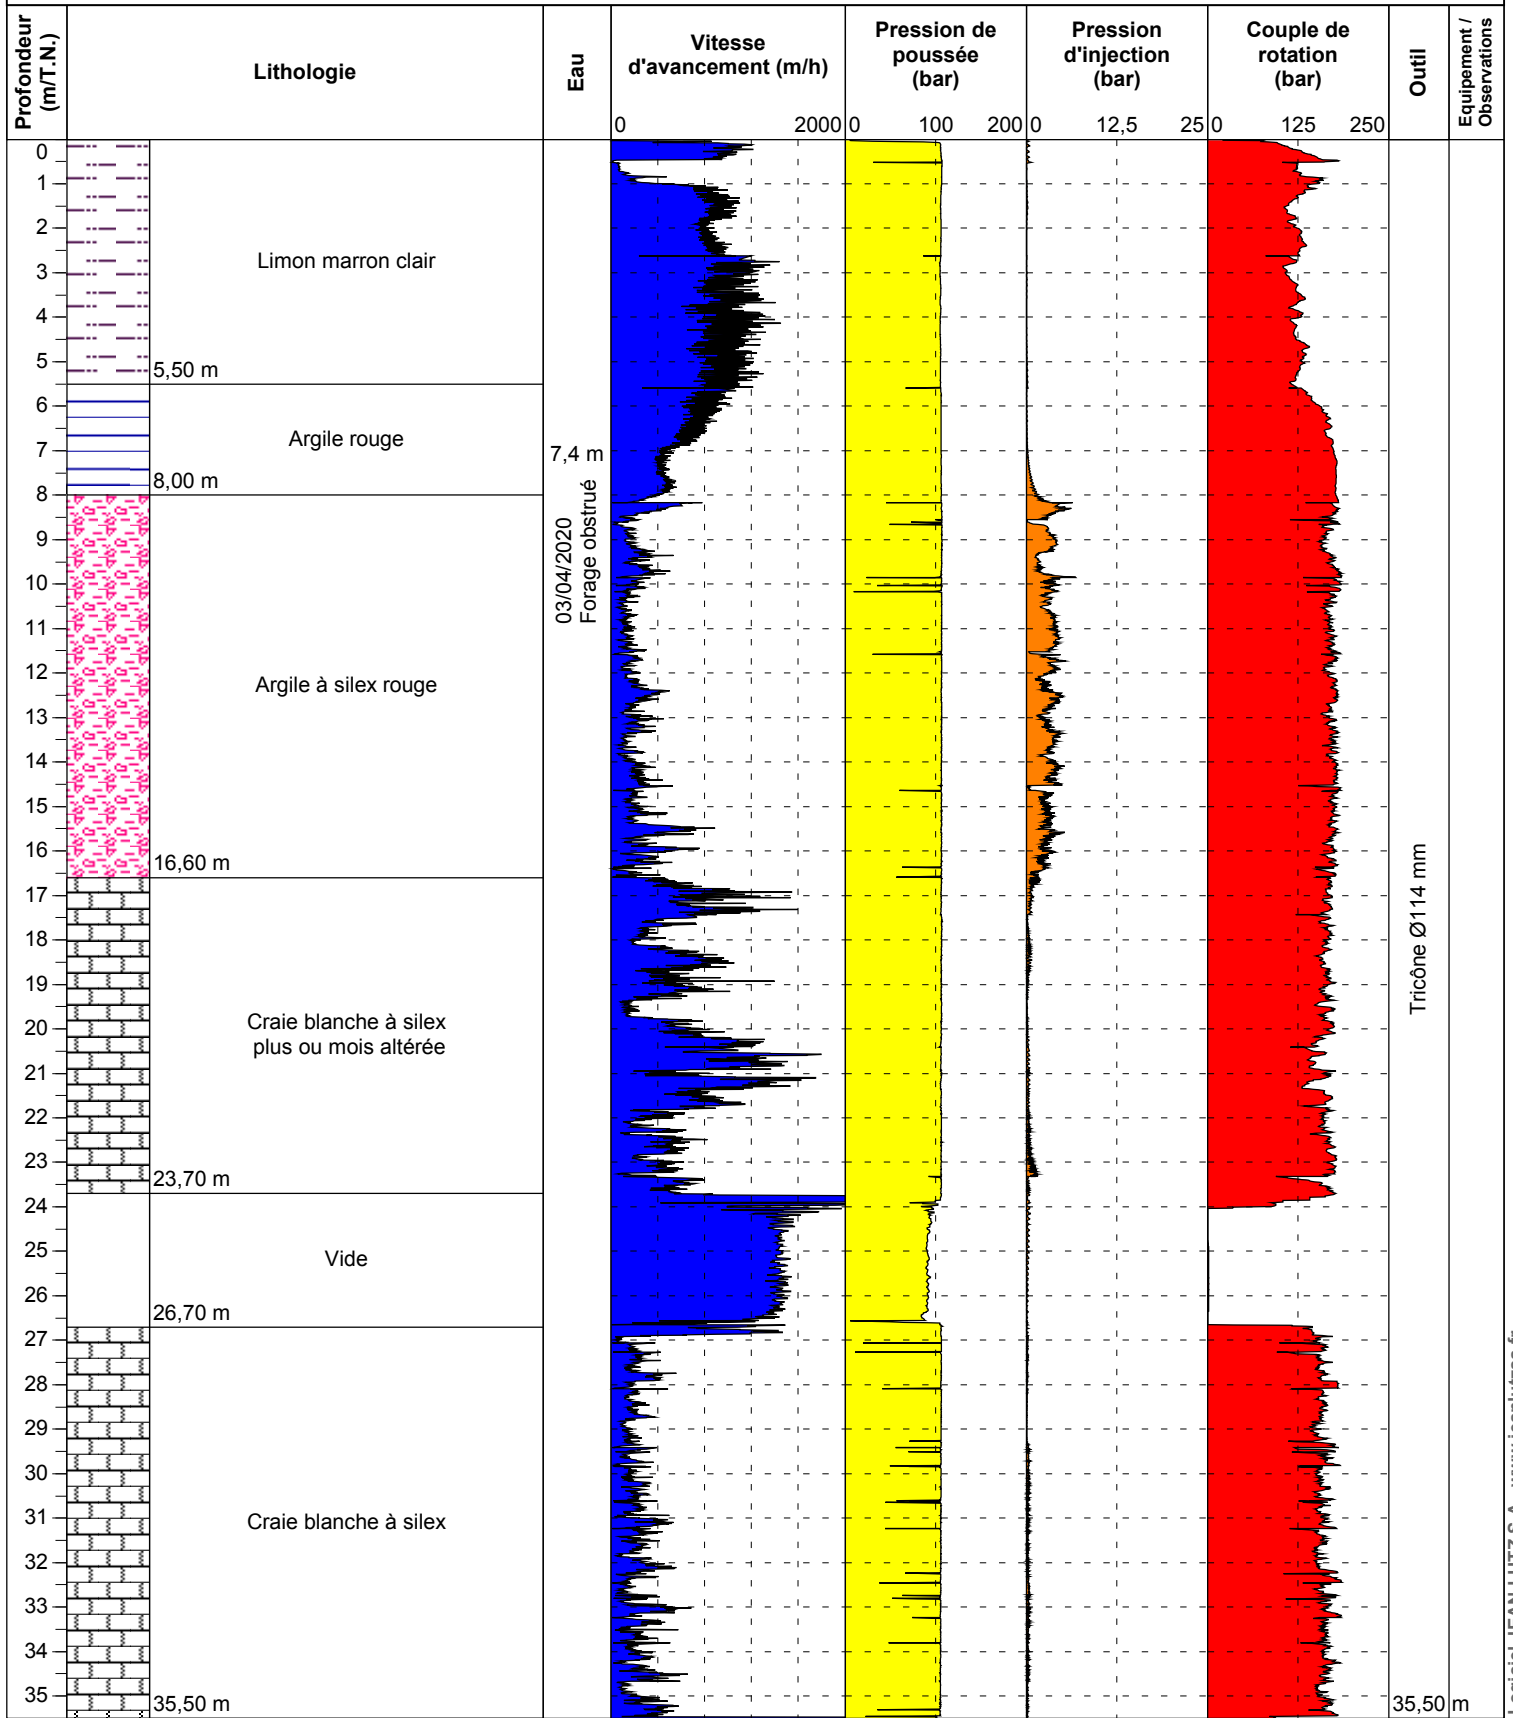
## Sondage destructif : SD16

Localement en SD14, SD15 et SD16, des vides francs ont été observés.
