# ETUDE DE SOL DIAGNOSTIC GEOTECHNIQUE G5

Recherche de cavités souterraines

BOOS (76)

*Dossier n°7601117 - Rapport Indice 0  
Mai 2020*

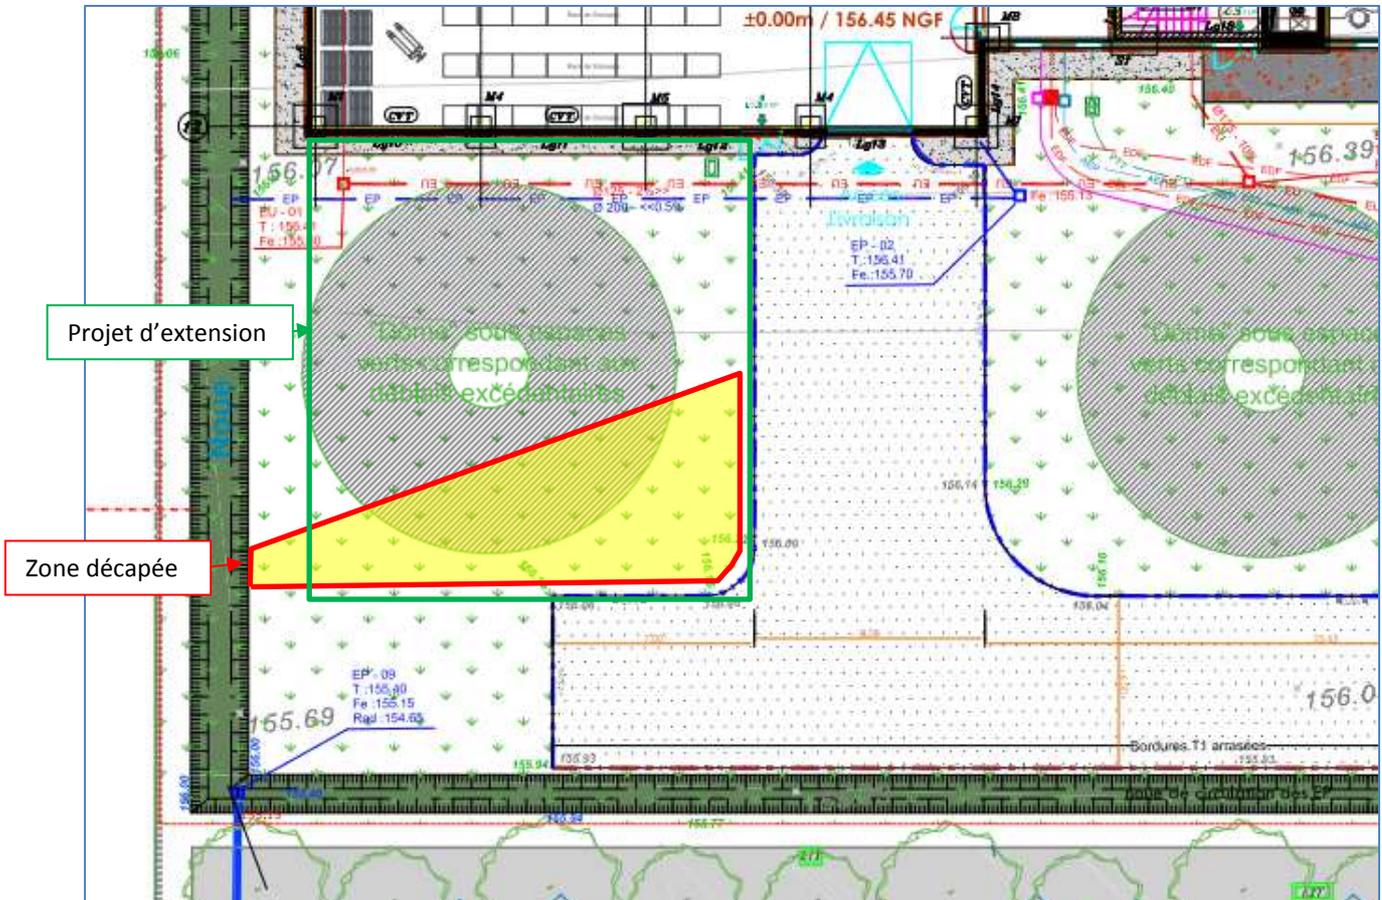
Extrait du plan DOE VRD du bâtiment ZETA SAS

Lors de la construction du bâtiment, la plate-forme a été traitée au liant hydraulique, voire chaux et ciment. Ce traitement a rendu les sols très compacts et a engendré des difficultés lors de la réalisation des terrassements. En raison de la présence des bordures de voirie en béton, l'emprise du décapage a été adaptée afin de ne pas engendrer de désordres sur ces dernières.

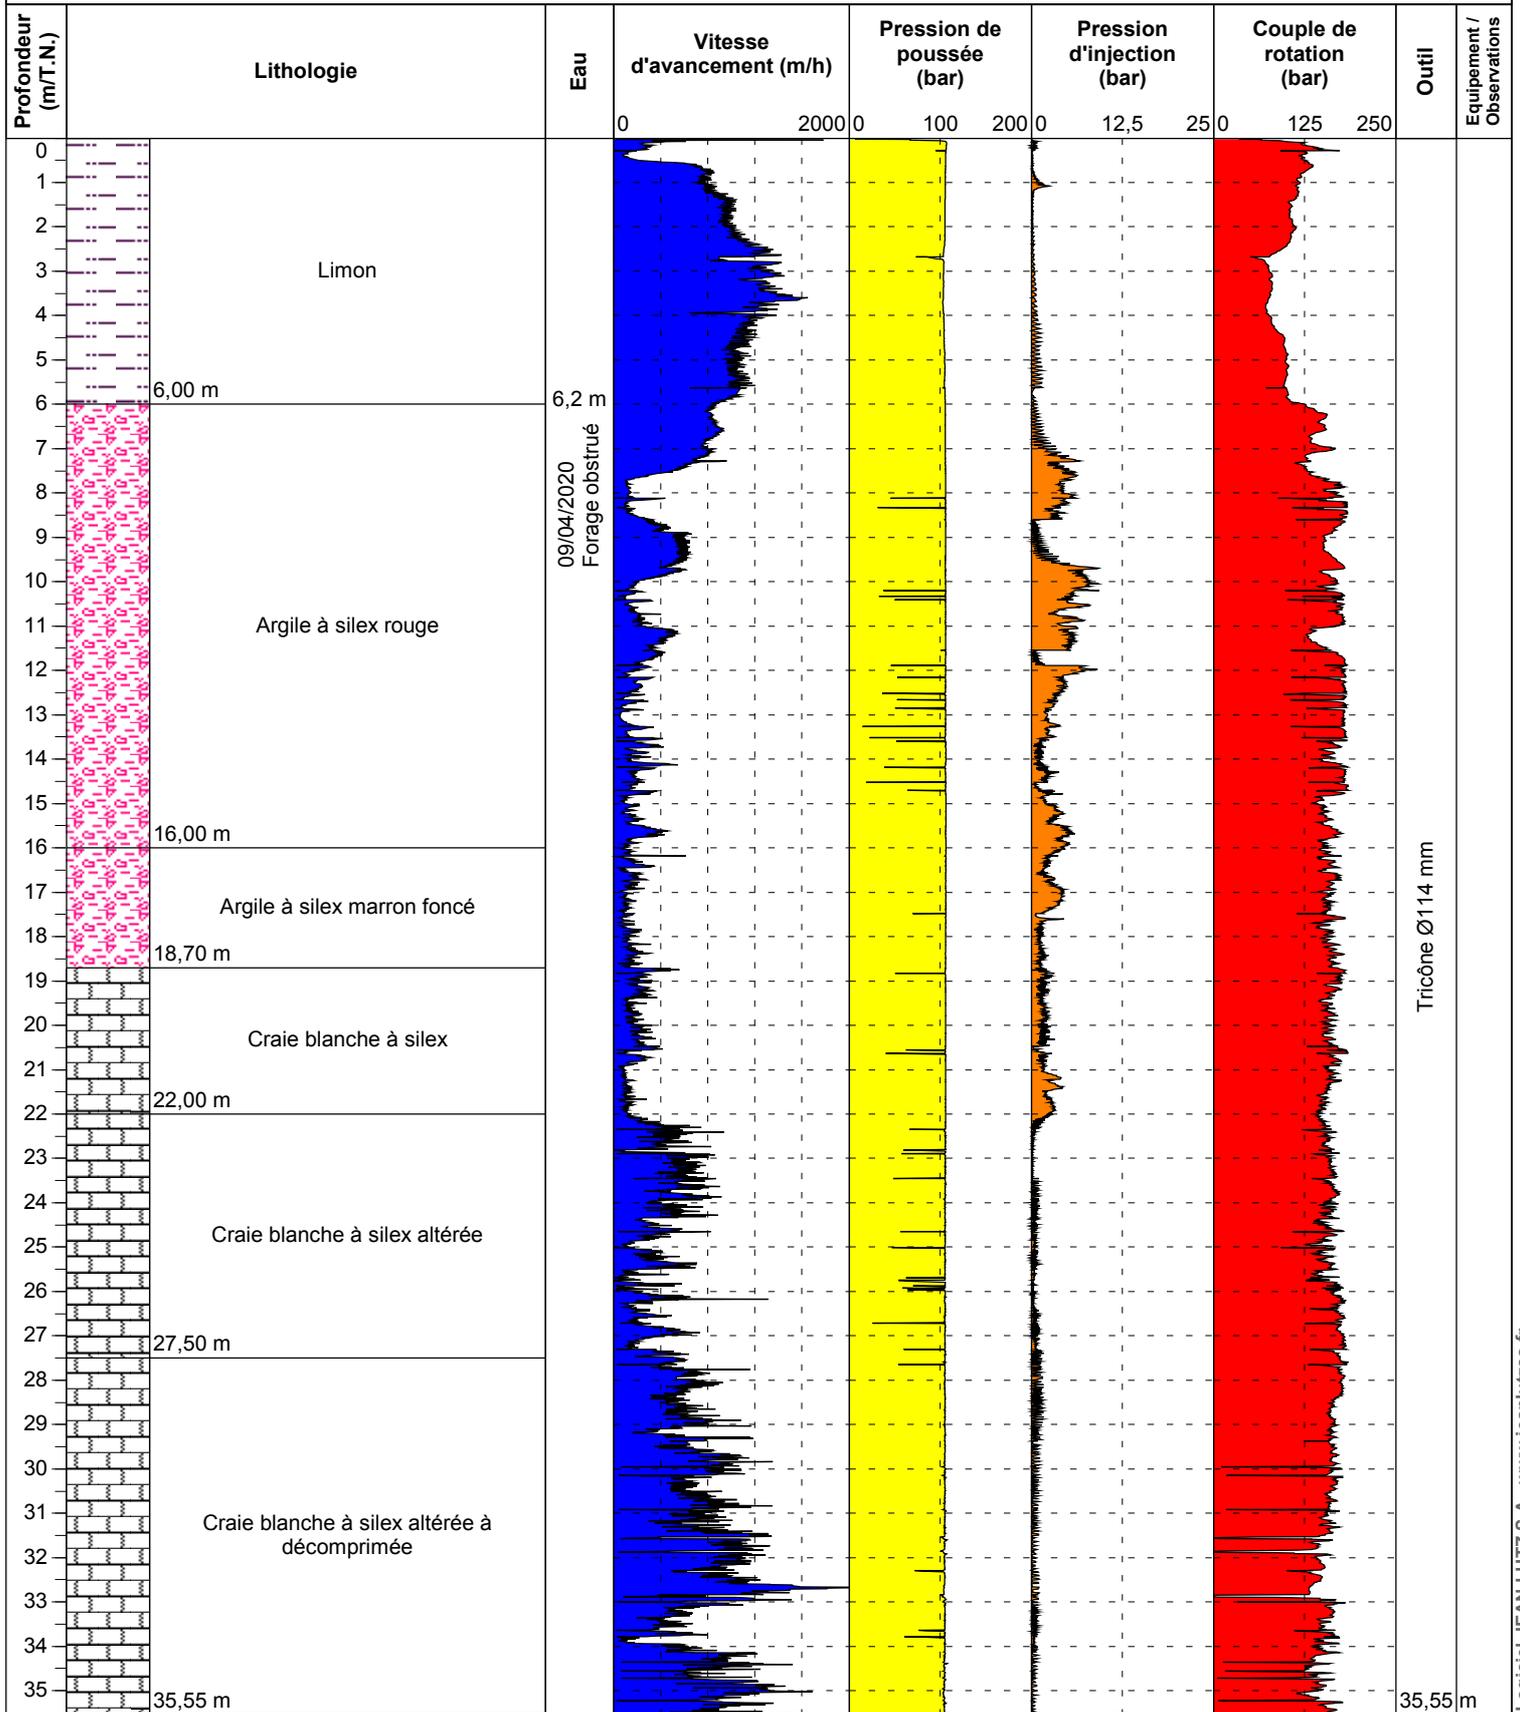
## Sondage destructif : SD6

SD6	18,7	- On constate en tête une craie saine à faiblement altérée jusqu'à 27,5 m de profondeur, - Les vitesses deviennent par la suite plus rapides mettant en évidence une craie altérée à décomprimée jusqu'à la fin du sondage à 35,6 m/TN.
SD7	18,0	- On observe en tête une craie saine à faiblement altérée jusqu'à 23,5 m de profondeur, - Les vitesses deviennent par la suite plus rapides jusqu'à la fin du sondage à 35,6 m/TN mettant ainsi en évidence une craie altérée à localement très altérée, décomprimée.
SD8	19,5	- On observe en tête une craie saine en tête jusqu'à environ 21,5 m de profondeur, puis les vitesses d'avancement deviennent plus rapides jusqu'à 28,0 m/TN mettant en évidence un passage pluri-métrique très altéré.
SD9	19,5	- Comme en SD8, on observe en tête une craie saine jusqu'à environ 24,0 m de profondeur, puis les vitesses d'avancement deviennent plus rapides jusqu'à la fin du sondage à 35,6 m/TN mettant en évidence un passage pluri-métrique altéré à très altéré.

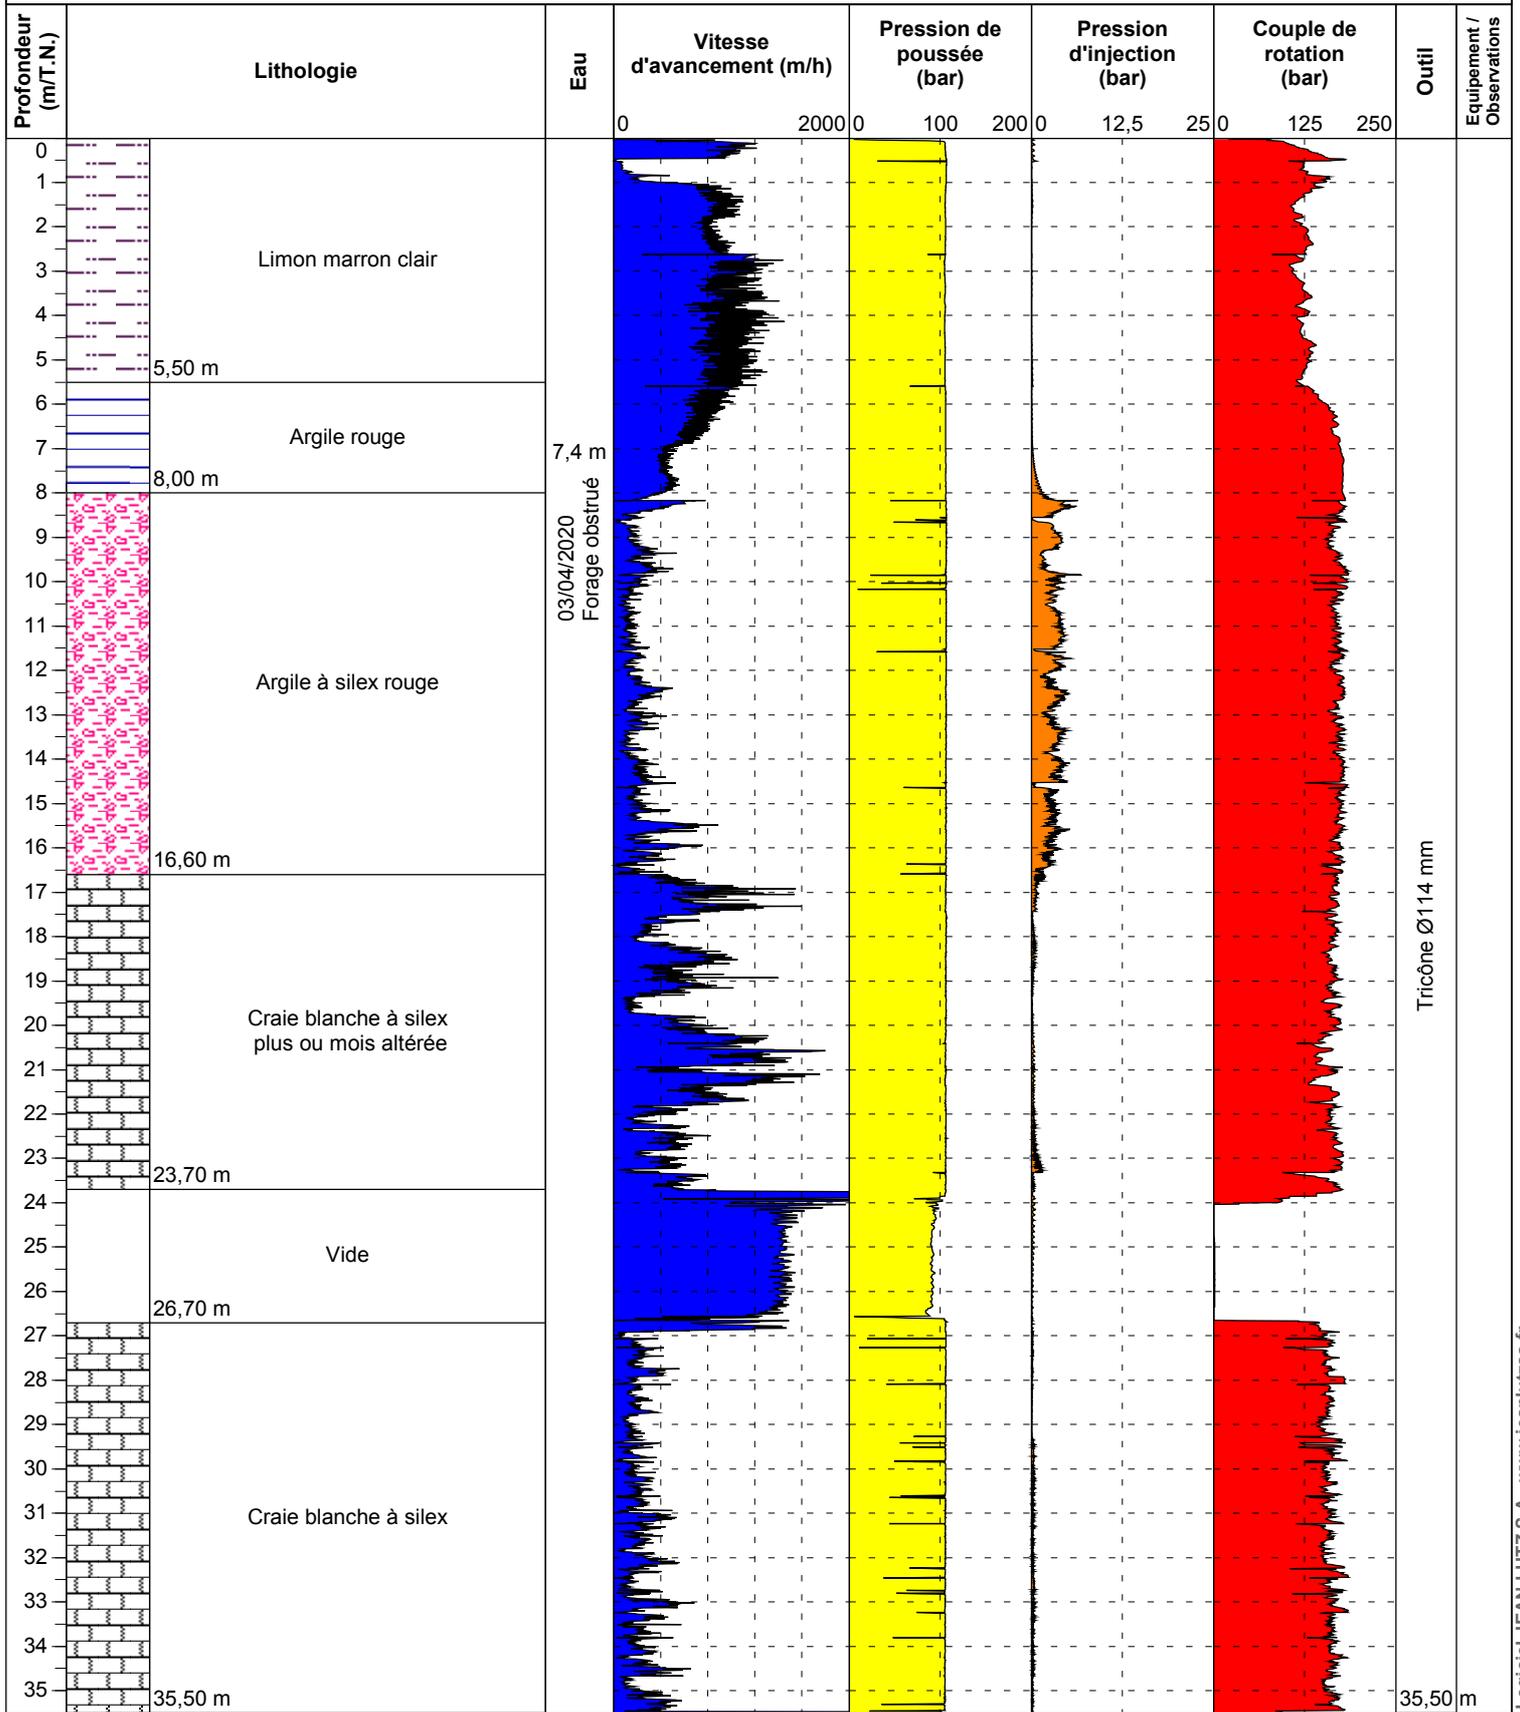
## Sondage destructif : SD16

Localement en SD14, SD15 et SD16, des vides francs ont été observés.
