Maitre d'Ouvrage	Maitre d'Oeuvre	<b>CONSTRUCTION D'UN BÂTIMENT DE BUREAUX ET PRODUCTION</b>	Ech : 1/150ème	<input checked="" type="checkbox"/> ESQ
<b>AUDITECH</b>	<b>EQUATECH</b> 29 rue Léon Malétra 76140 Petit-Quevilly Tél : 02.35.62.42.71 Fax : 02.35.62.38.97 Mail : contact@equatech.fr		Date : 18/10/2016	<input type="checkbox"/> PC
		Plan des Façades	IND n° 3	<input type="checkbox"/> DCE
				<input type="checkbox"/> EXE
				<input type="checkbox"/> DOE

23 JUL. 2018

**CONSTRUCTION D'UN BÂTIMENT DE BUREAUX ET DE PRODUCTION**  
 Plans d'Aménagement

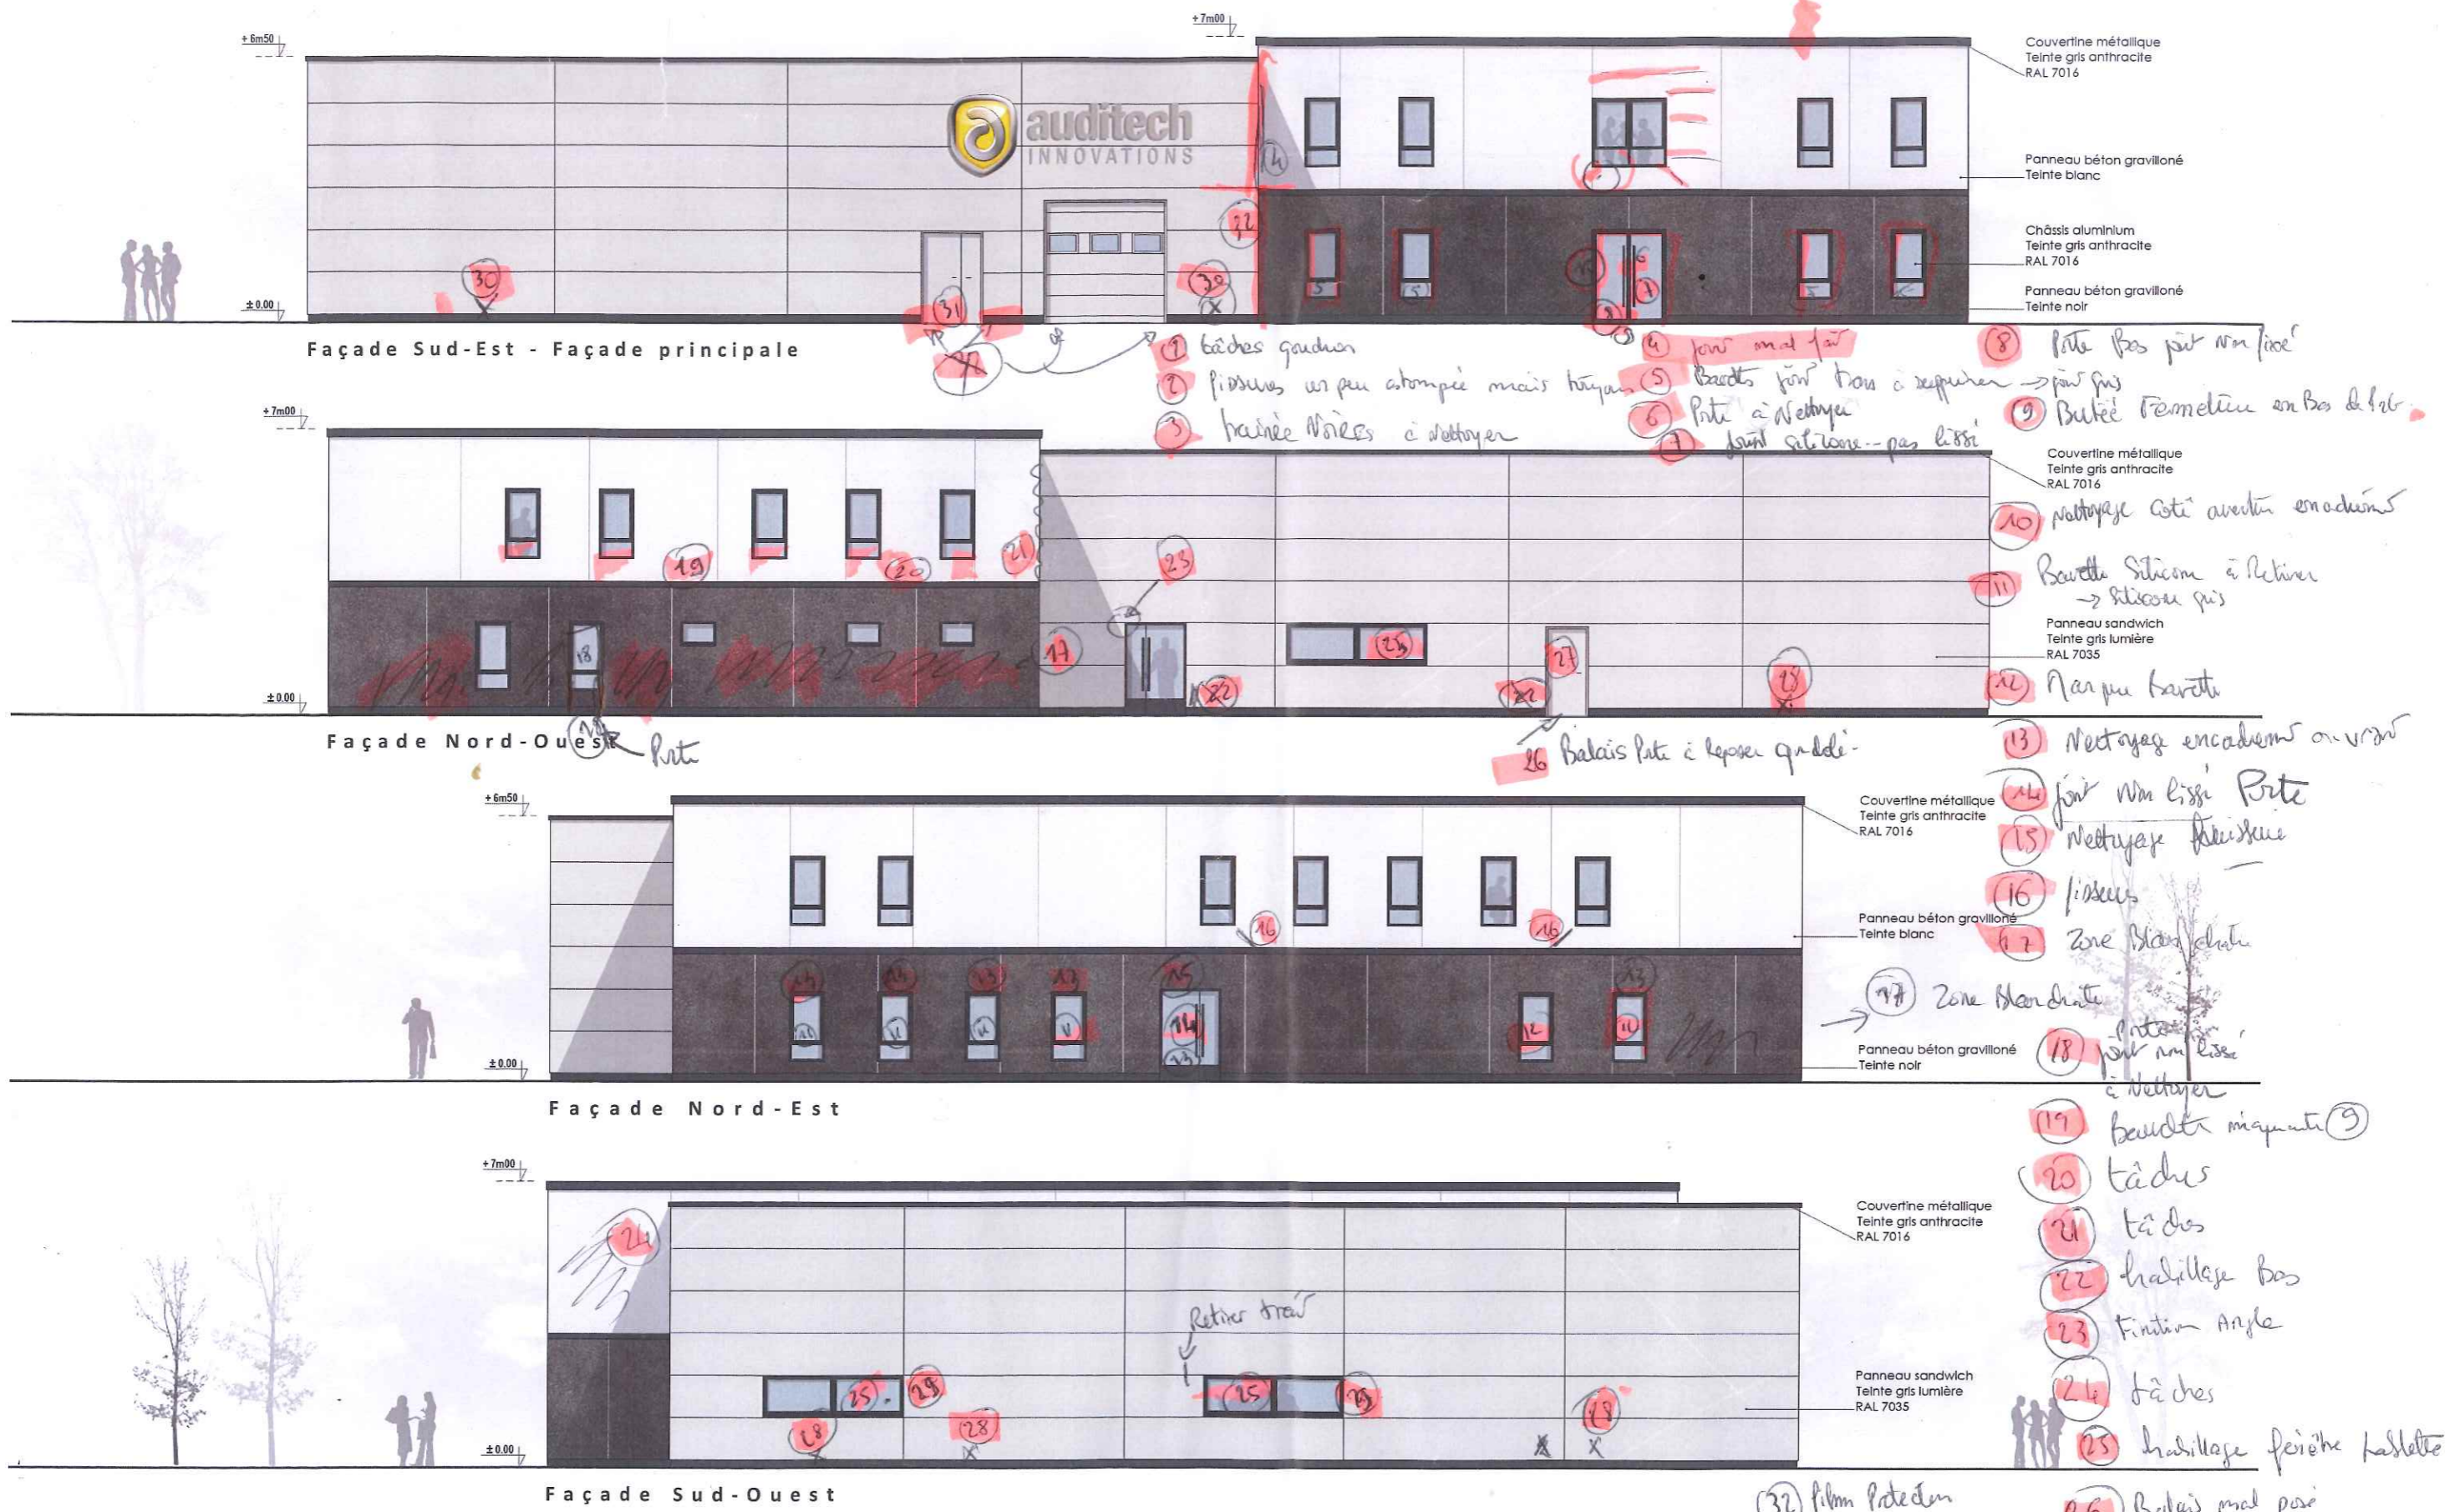
- (32) film protection
- (26) Balais mal posé
- (27) Replage cadre
- (28) Eclisse
- (29) Joint (en cons)
- (30) choc
- (31) Replage porte
- (32) finitions basse latérale

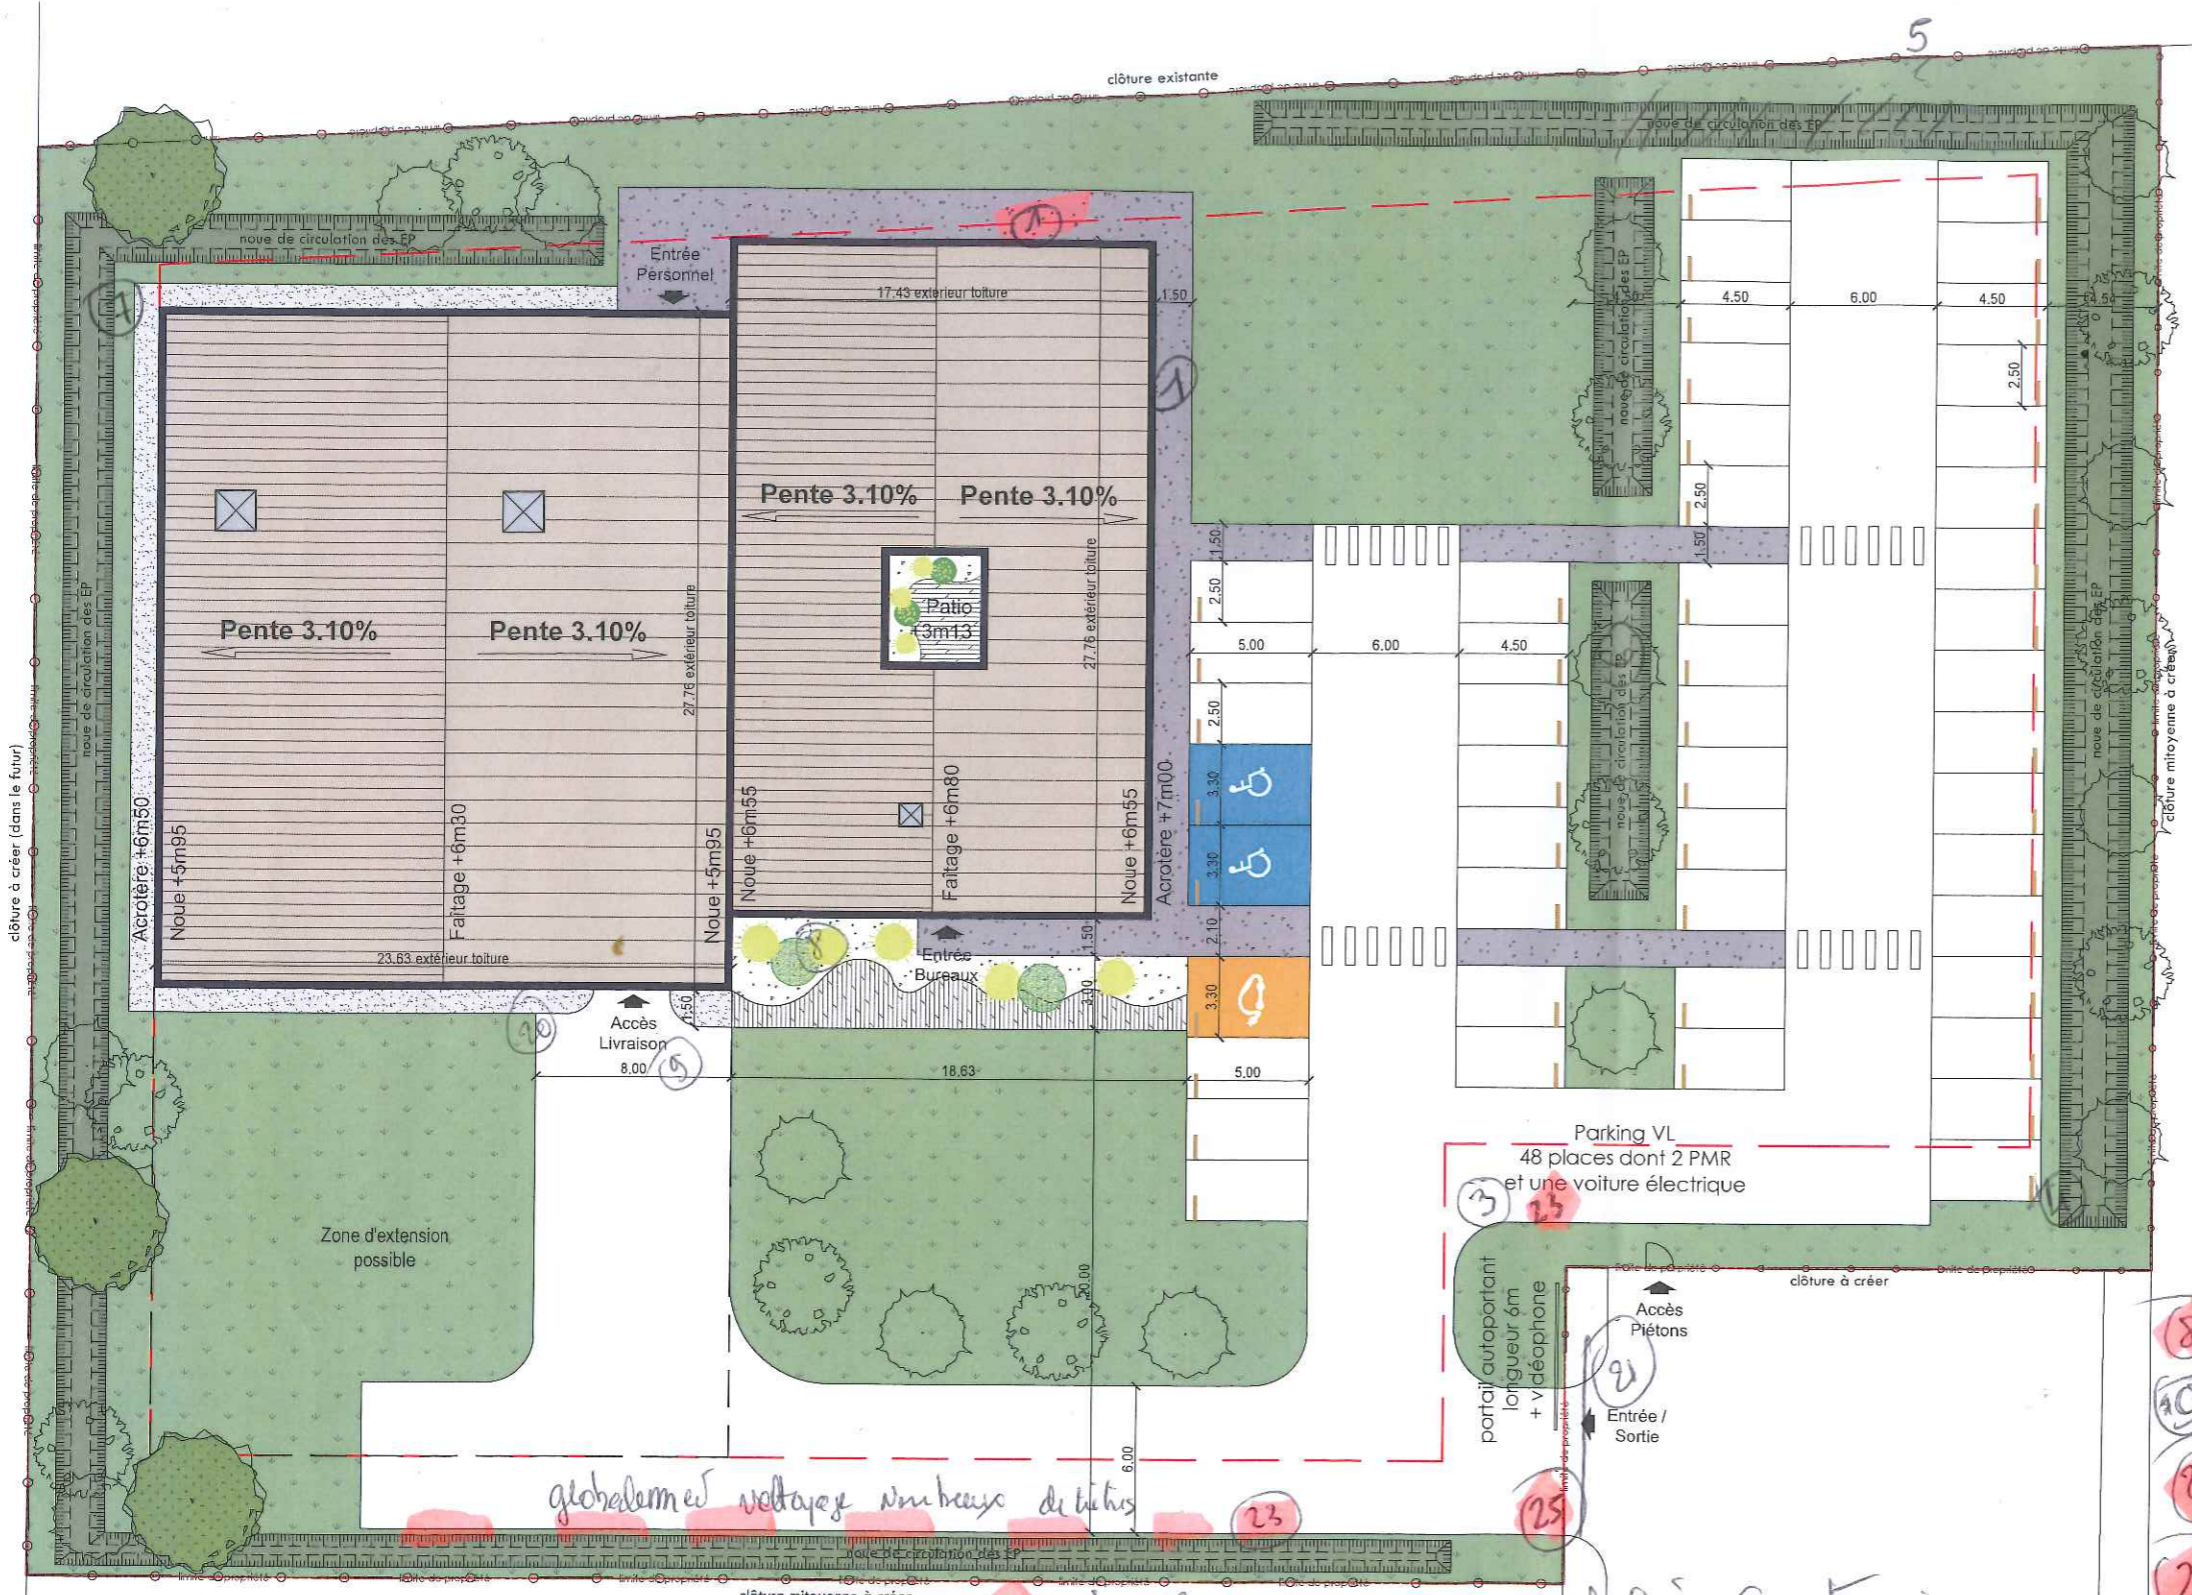
- ① Arquage Pas fait
- ② engagement Pas fait
- ③ Butée mal positionnée - aménagement Portail réduit - Attention Roulette Intail
- ④ Présence Rogats Escal et ? à déplacer Cap Terrain
- ⑤ décapage ancien chemin gauche -> engazonnement ? + Présence nombreux Carillons
- ⑥ finition Non ?
- ⑦ quarré sans terre
- ⑧ Plaque regard Cassée ...
- ⑨ enrobé marqué
- ⑩ Pas de Coude de Bote dicanteur
- ⑪ Niveau enrobé pente - date à Rem
- ⑫ Cuivrage Evacuation
- ⑬ Badine
- ⑭ Sabot
- ⑮ Réception Portail / Réception Portail

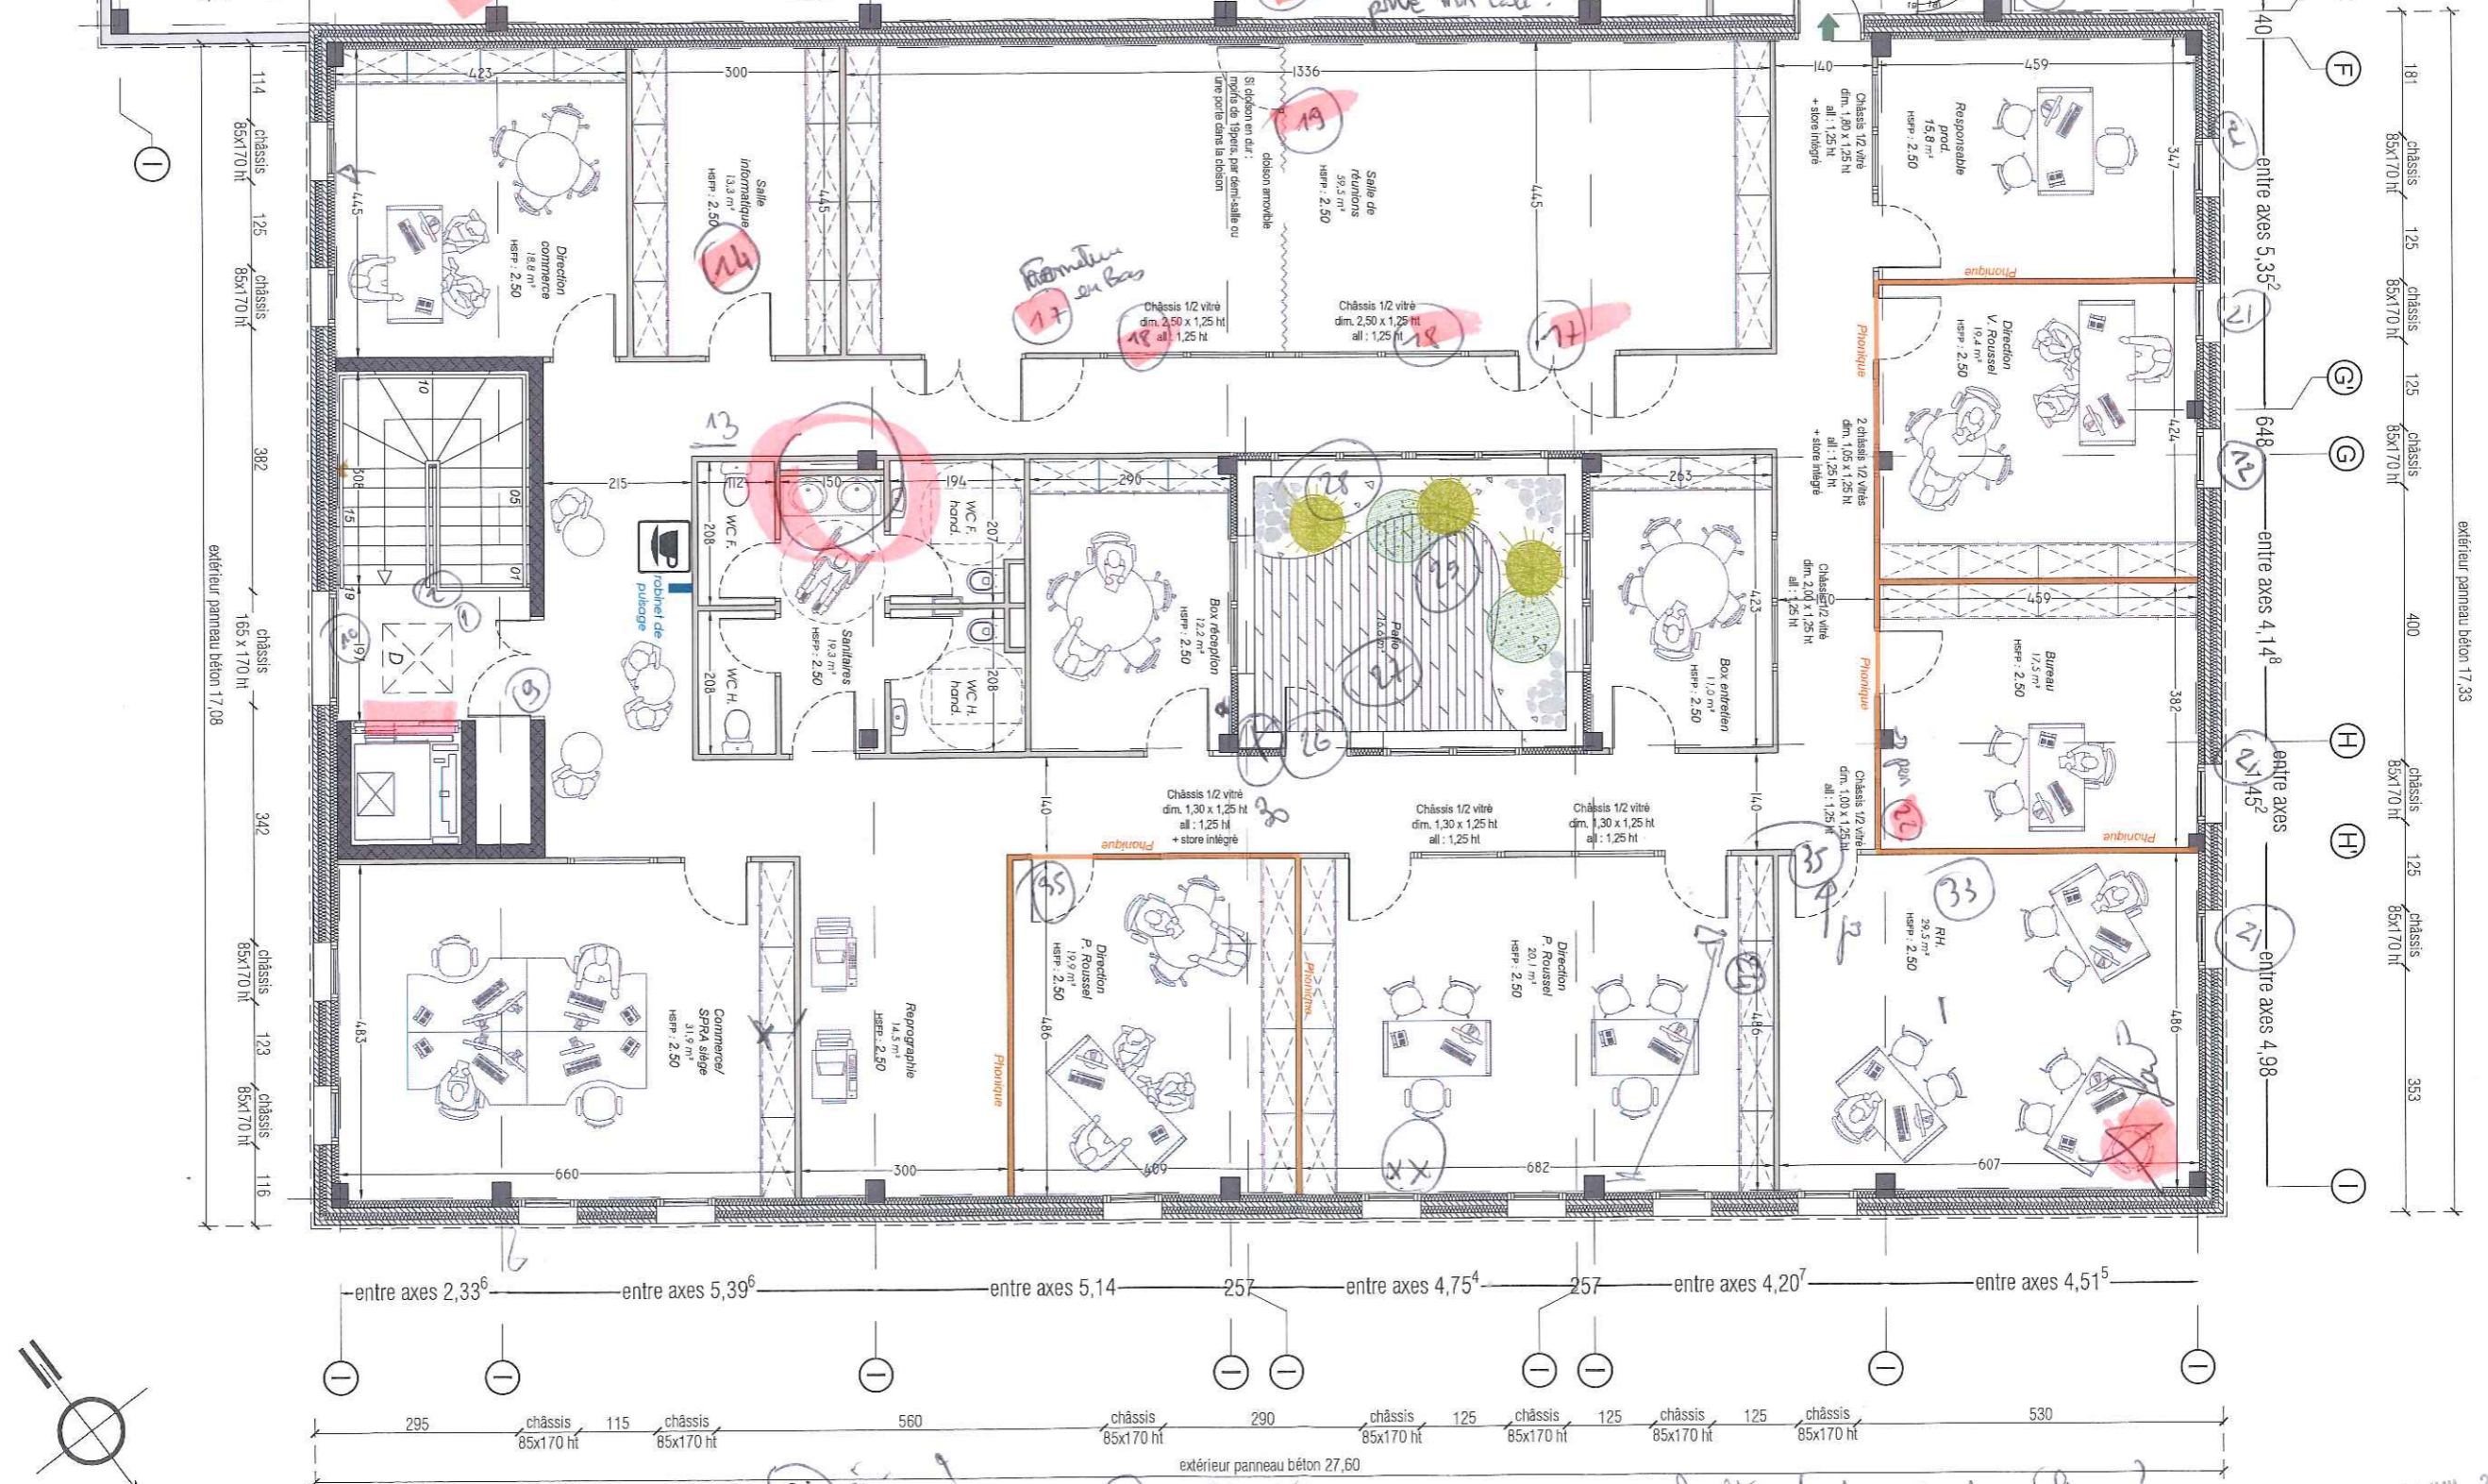
- ① Peinture à l'eau
- ② Paux plafond Asph Bequette
- ③ Jardin Rindner grandali
- ④ PVC sous Escalier non fait
- ⑤ Plaque distendeur à charge
- ⑥ garde corps et rampe à pour
- ⑦ Plinthe escalier ?
- ⑧ Deux armoires non pos

- ⑨ Pate Dimension (ou com)
- ⑩ Jointin Boudou fenêtre
- ⑪ grille aération cassée
- ⑫ Rénove Peinte potte
- ⑬ Rénove Paux plafond

- ⑭ Climatisation non faire et Mal
- ⑮ Salle Info non faire
- ⑯ Alarme ..
- ⑰ Nœc fenêtre
- ⑱ peinture Batis faite
- ⑳ chûsson algoflex non fonctionnelle

- ㉑ joint silicone décollé
- ㉒ peinture chûssis + joint
- ㉓ joint Porte + balais → Bureau insaisis
- ㉔ Radiateur à déplacer (encom)
- ㉕ 2 Dalles à changer
- ㉖ Porte non réglée, no ferme pas
- ㉗ Fenêtrage en cours

- ㉘ érin ?
- ㉙ Interactif Porte

- ㉚ air à fixer
- ㉛ Bequette Paux plafond
- ㉜ Paux Pl. Isolatin phonique magnétique

- ㉝ Peinture fachis jardin silicone ?
- ㉞ jointin silicone made Mabe? Antracite
- ㉟ Rayure Boudou
