# RAPPORT D'ACQUISITION NUMERIQUE INDICE 196 **M1**BOOS

Prestation scan 3D  
Acquisition et analyse d'une  
cavité souterraine

La présente étude consiste en la réalisation d'une numérisation en trois dimensions de la marnière, le calcul d'un MNT (modèle numérique terrain), ainsi que le dimensionnement volumétrique et les préconisations de comblement de cette dernière.

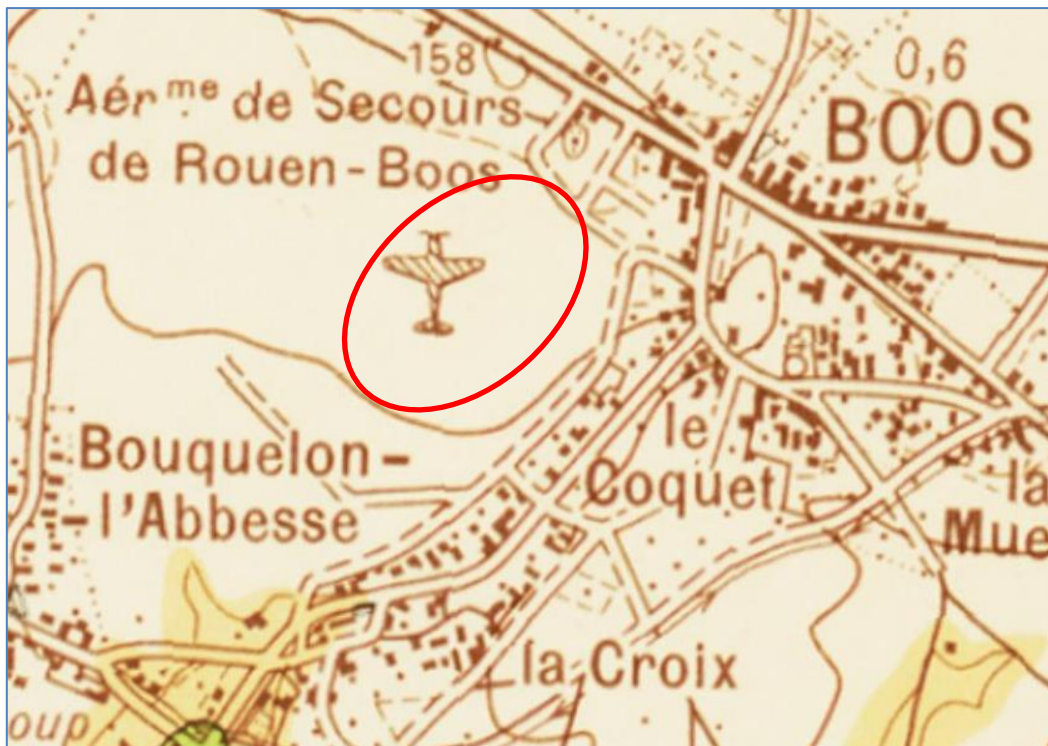
*Extrait de la carte géologique de Rouen Est au 1/50000<sup>ème</sup>, source BRGM*

L'étude de la carte géologique ne montre pas la présence d'indice d'exploitation d'une carrière à ciel ouvert y compris dans la toponymie du site et alentours laissant présager la présence d'une ancienne exploitation.

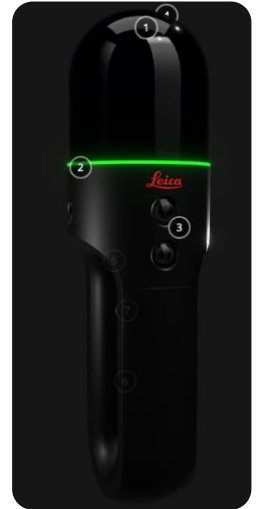
Le BLK2GO est un scanner laser avec imagerie portatif, comme une torche pour la visualisation de la réalité tridimensionnelle, le BLK2GO produit automatiquement des nuages de points en 3D pendant les déplacements.

La technologie GrandSLAM du BLK2GO combine le SLAM visuel, le SLAM LiDAR couplé à une centrale inertielle pour offrir les meilleures performances de sa catégorie en matière de cartographie mobile portative.

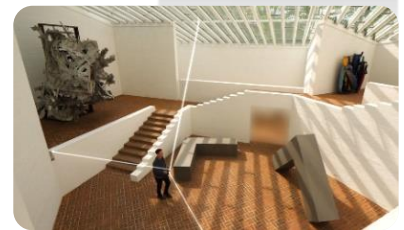
- **SLAM visuel**

Trois caméras panoramiques identifient les similitudes entre les images consécutives pour calculer le déplacement du scanner dans l'espace en 3D.

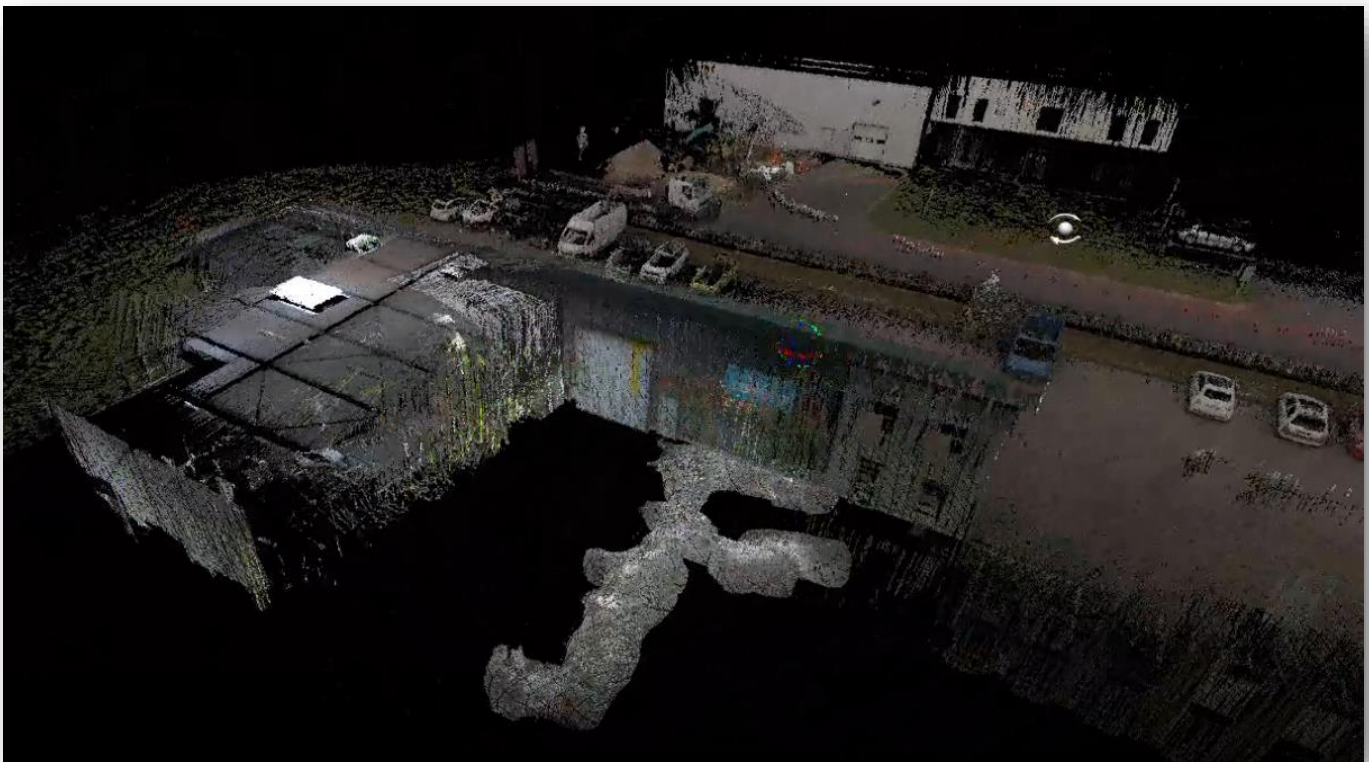
La marnière présente un état général convenable avec une structure stable. Quelques fissures sont visibles sur les plafonds proches du nouvel accès réalisé.

Nous avons constaté deux cônes de matériaux de type argiles à silex/craie qui laissent supposer l'existence de l'ancien puits (débouillage des remblais de comblement du puits) ou encore le débouillage d'une poche d'argile. Ce phénomène ne permet pas de lever la présence éventuelle d'une chambre complémentaire en arrière de ces cônes.

Compte tenu de la géométrie de la marnière et de la présence d'une autre cavité à 25m en partie sud du site, nous recommandons la réalisation de sondages complémentaires en arrière de ces deux zones afin de déterminer la présence d'une extension éventuelle et/ou la présence d'une chambre en arrière de ces cônes de matériaux.

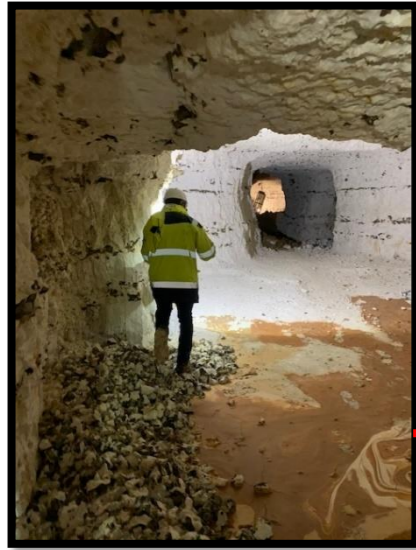
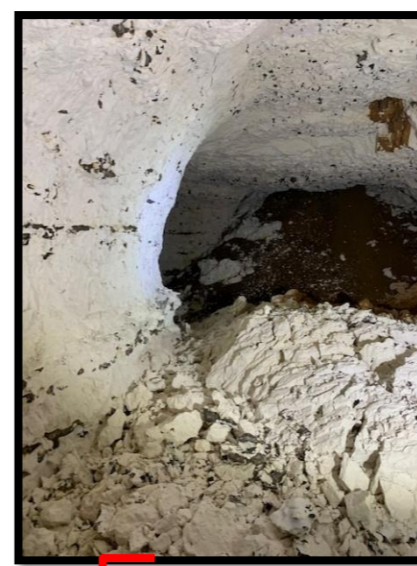
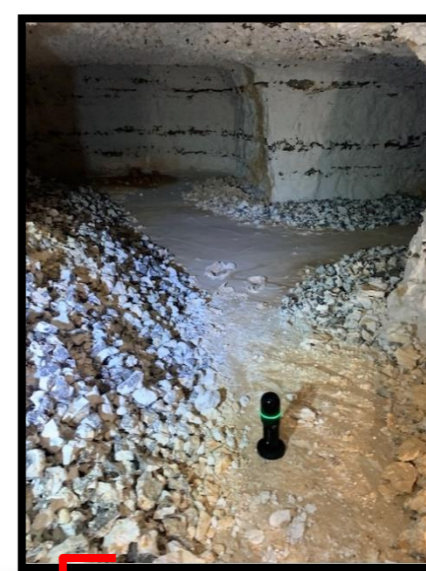
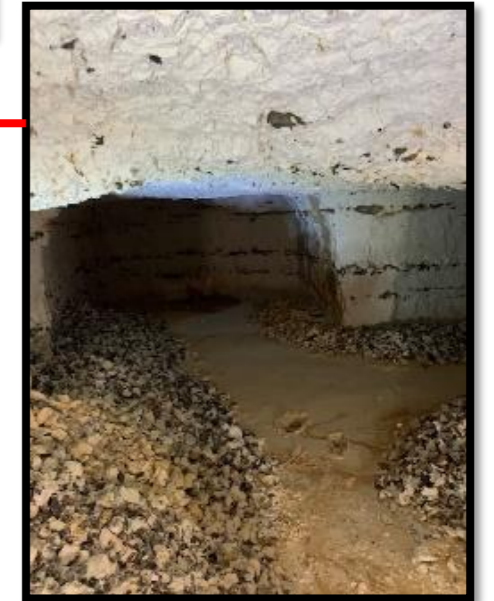
Ci-après la représentation en superposition avec les photographies de la visite.
