COMMUNE DE BOOS
-
MÉTROPOLE ROUEN NORMANDIE

GESTION DES RISQUES LIES AUX CAVITES SOUTERRAINES

Étude bibliographique complémentaire

Rapport 11 169/4 - Version C du 22 mai 2019

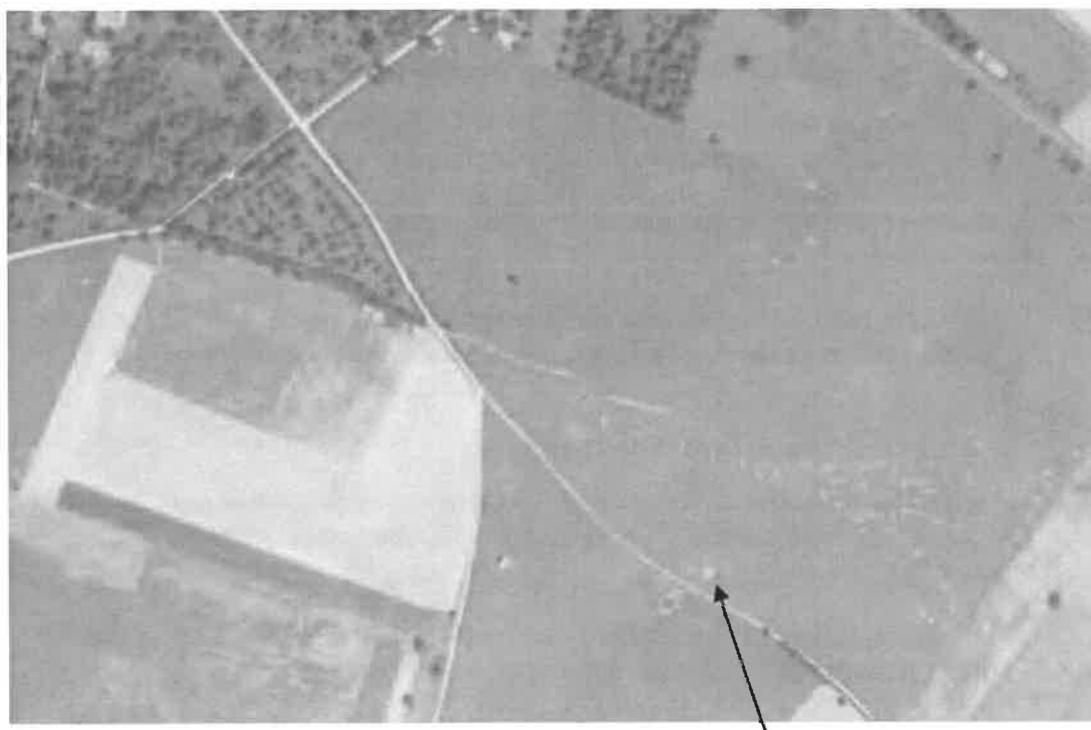
Une anomalie (dépression topographique) est visible sur la mission de 1947 au niveau de l'indice 178 (Cf. annexe 3). Il n'y a pas eu d'anomalies décelées pour les indices n°177 et 179 sur les missions étudiées.

Extrait de la mission de 1947 (IGN, photo n°83) – Anomalie sur l'indice n°178

L'**analyse stéréoscopique de photographies aériennes** a permis de déceler une anomalie sur la mission de 1947 au niveau de l'indice 178. Cette anomalie n'étant visible que sur une seule mission de photographies aériennes, il s'agit d'une piste de recherche. Elle ne peut être considérée comme un nouvel indice de cavité souterraine. Elle peut correspondre à une zone remblayée pouvant être en lien avec une carrière souterraine, tout comme à la présence d'un bac à eau pour les animaux. Il n'y a pas eu d'anomalies décelées pour les indices n°177 et 179 sur les missions étudiées.
