RAPPORT D'ACQUISITION NUMERIQUE INDICE 177 **M2** BOOS

Prestation scan 3D
Acquisition et analyse d'une
cavité souterraine

La présente étude consiste en la réalisation d'une seconde numérisation en trois dimensions de la marnière sur la parcelle AM138, indice 177, le calcul d'un MNT (modèle numérique terrain), ainsi que le dimensionnement volumétrique et les préconisations de comblement de cette dernière.

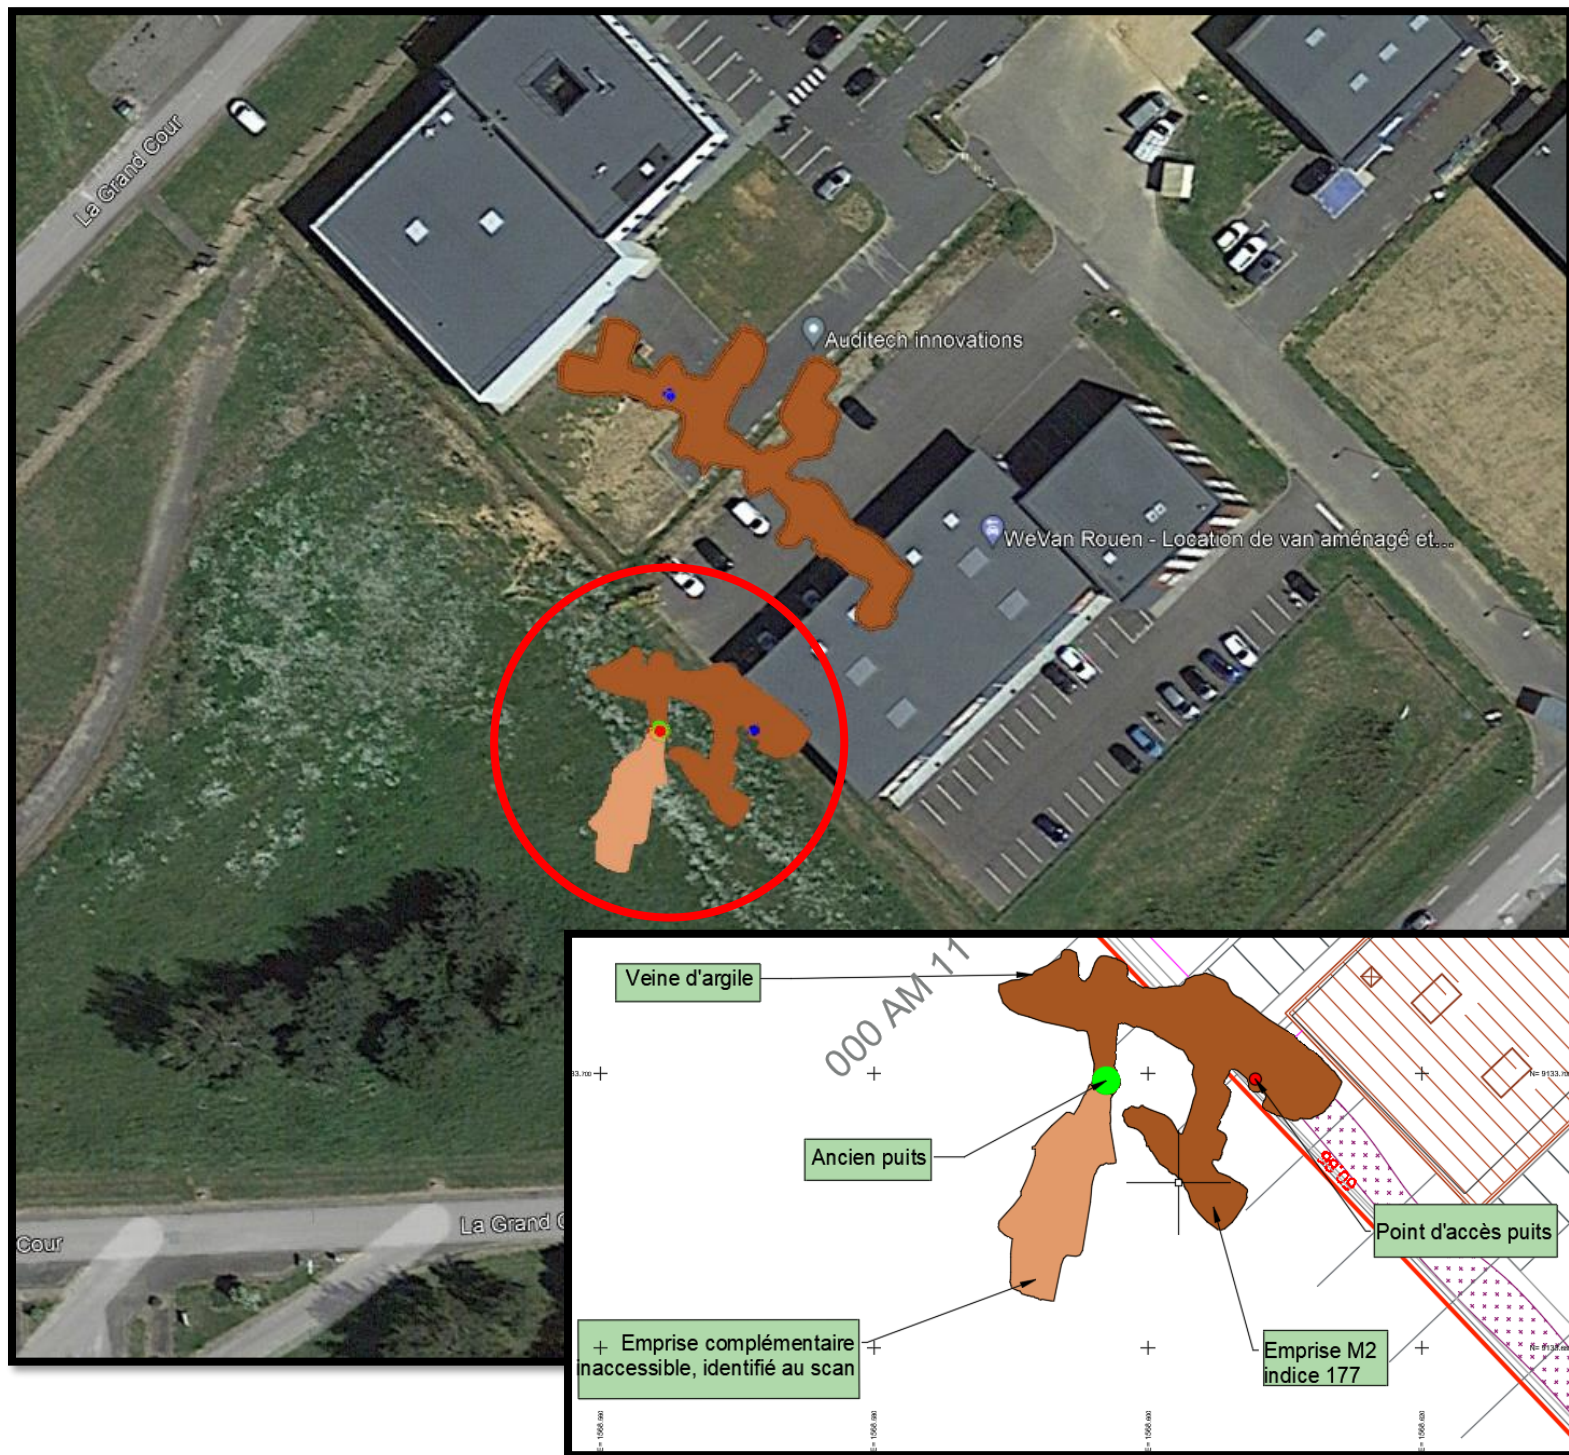
Extrait du plan de périmètre résiduel de sécurité avec l'emprise de la marnière ci-dessous :

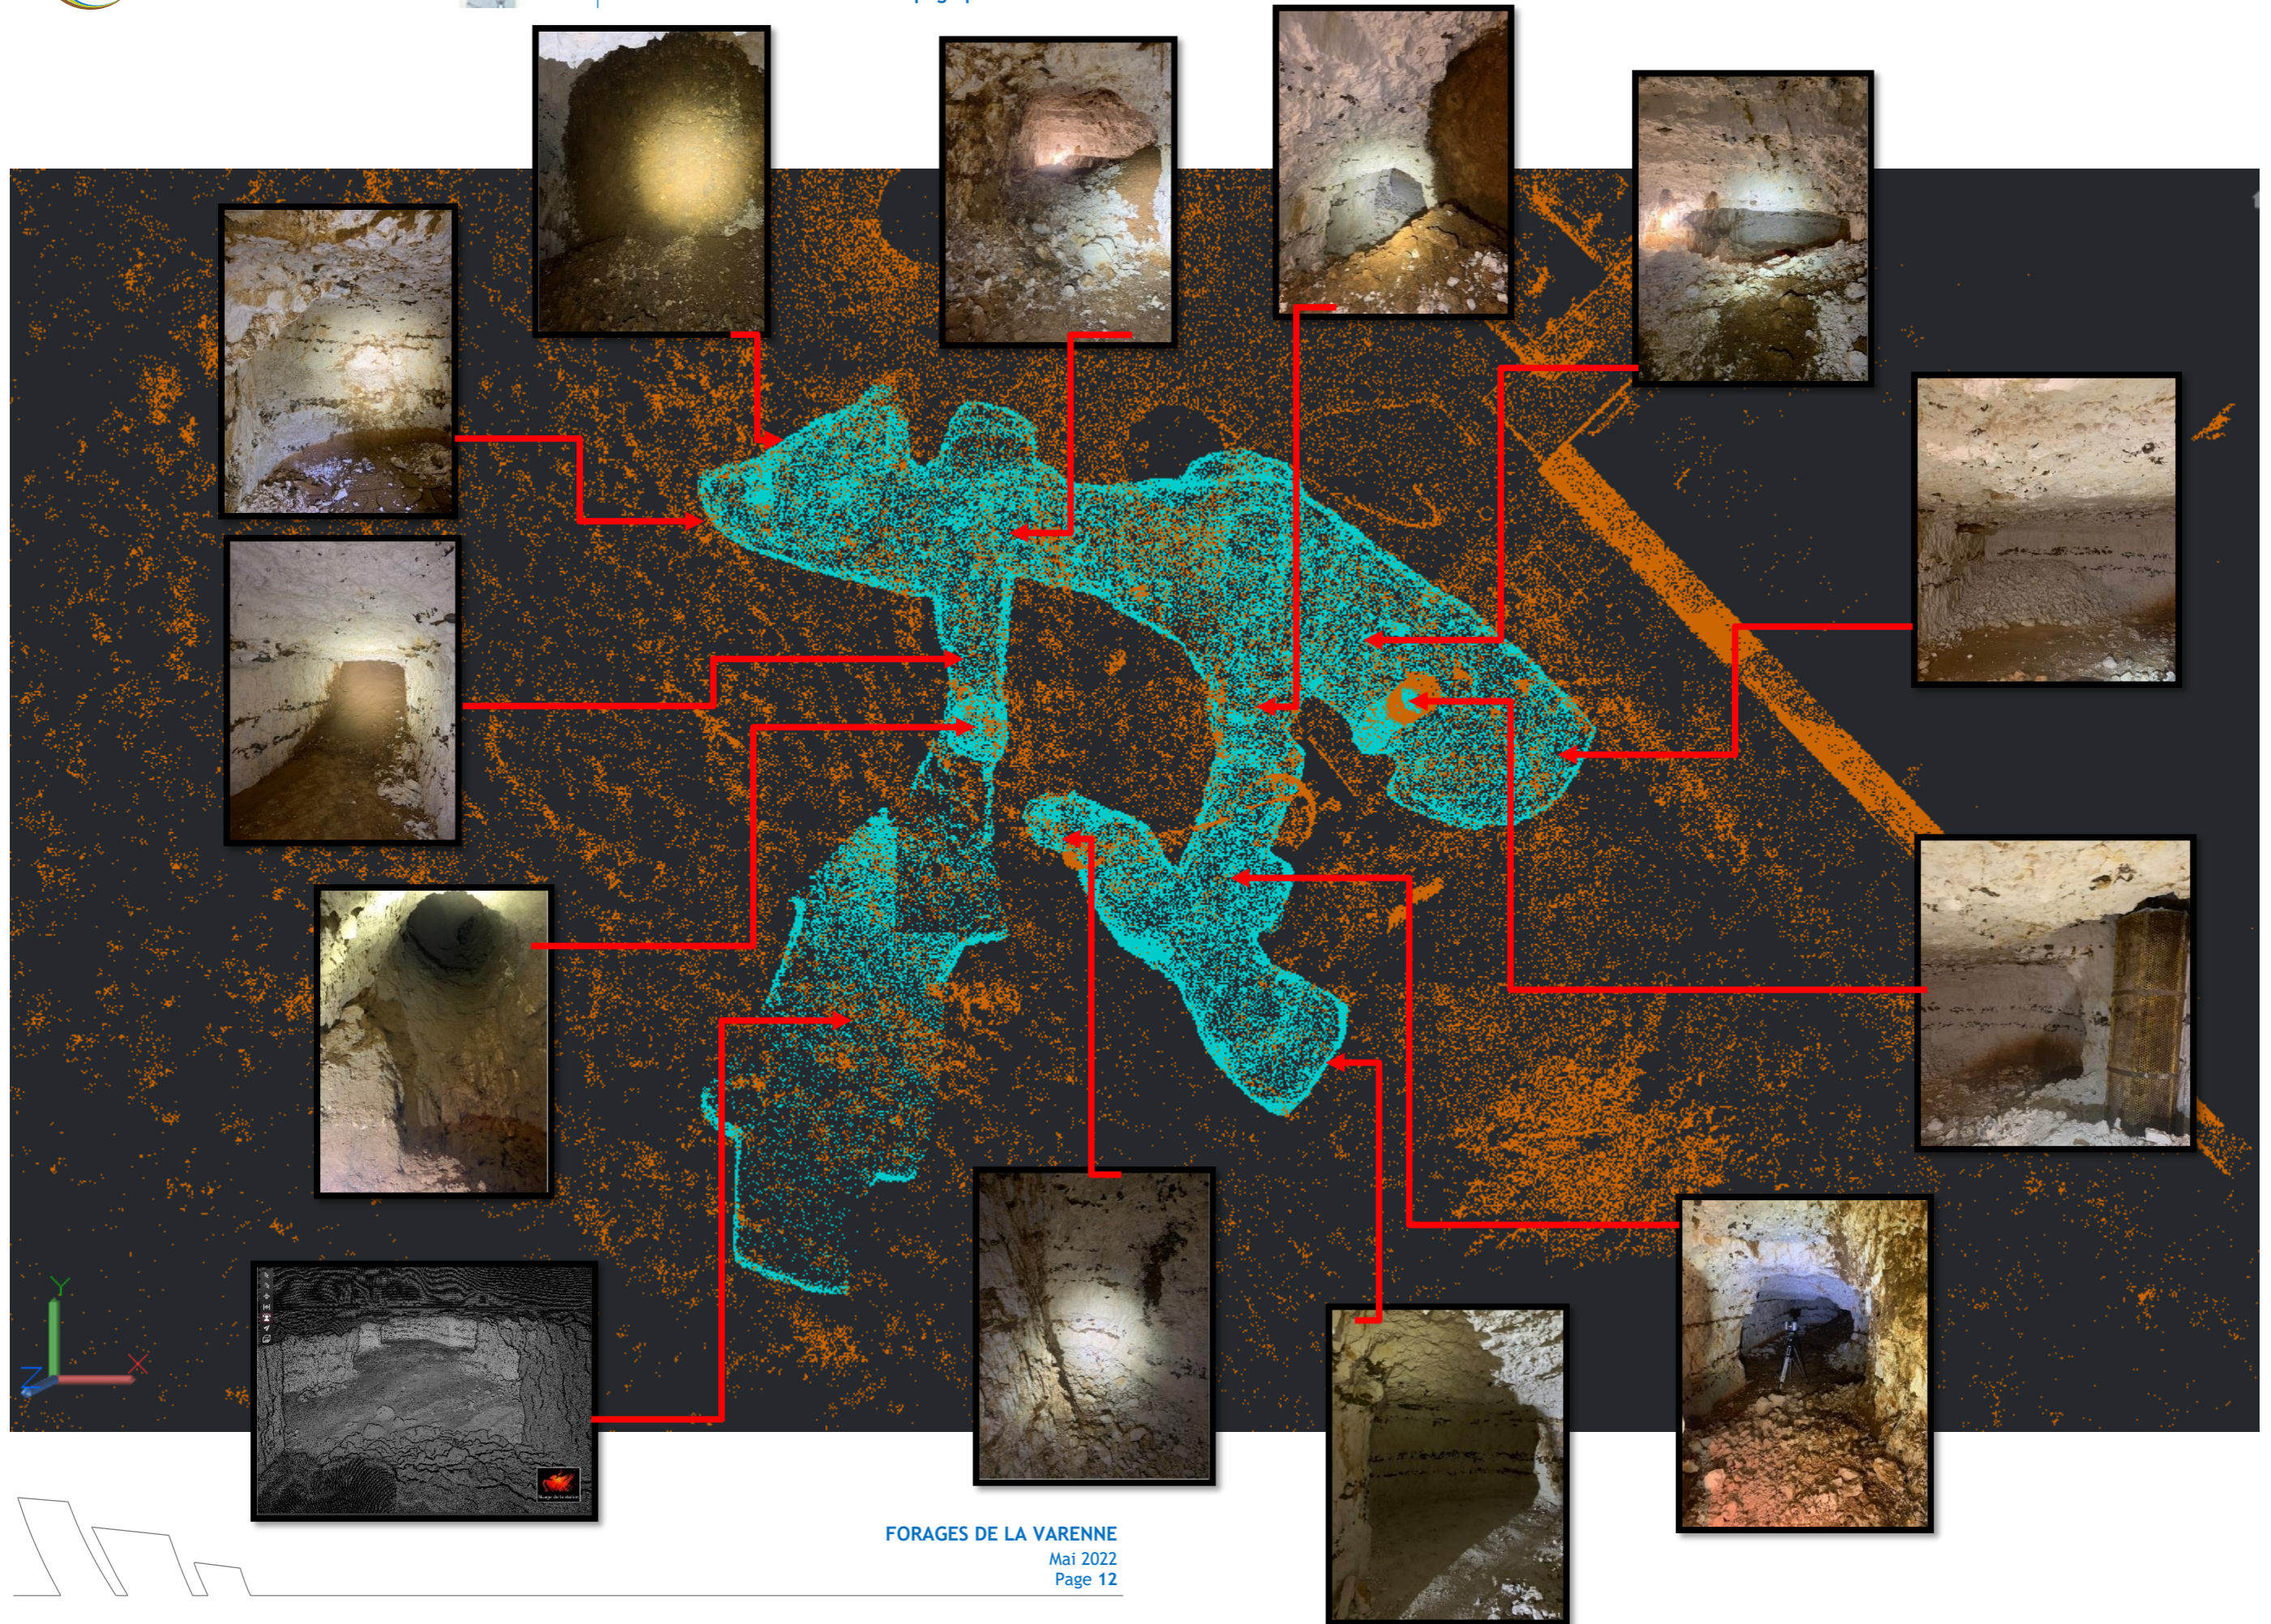
La marnière présente un état général peu rassurant. Nous avons constaté un bon nombre de fissures ainsi que des débousses du puits d'accès (partiel et parfaitement observable) et des veines d'argiles. On observe au sol des stériles ainsi que plusieurs éboulements notables.

Ci-après la représentation en superposition avec les photos de visite.

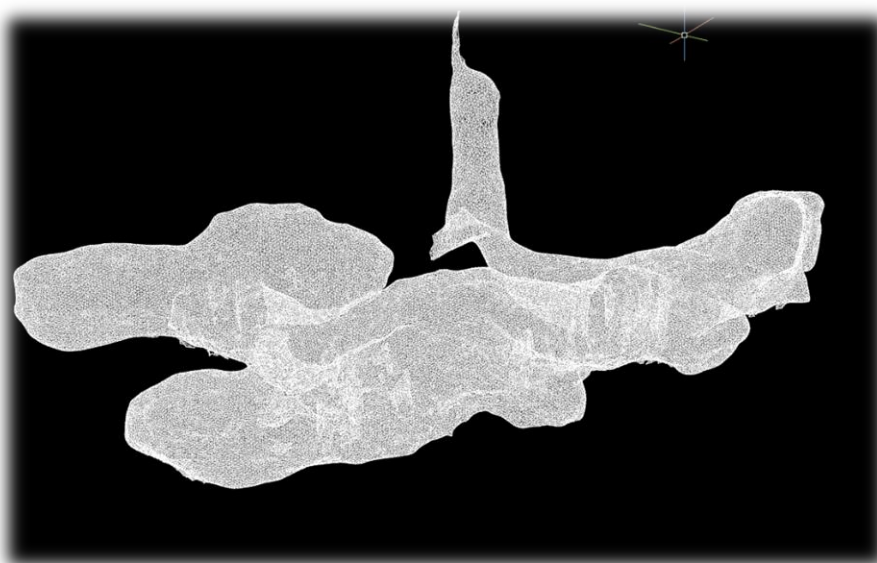
Extrait du MNT brut de la marnière ci-dessous :

Nous estimons un volume proche des **334m³** comprenant le puits d'accès pour un volume de 14m³.

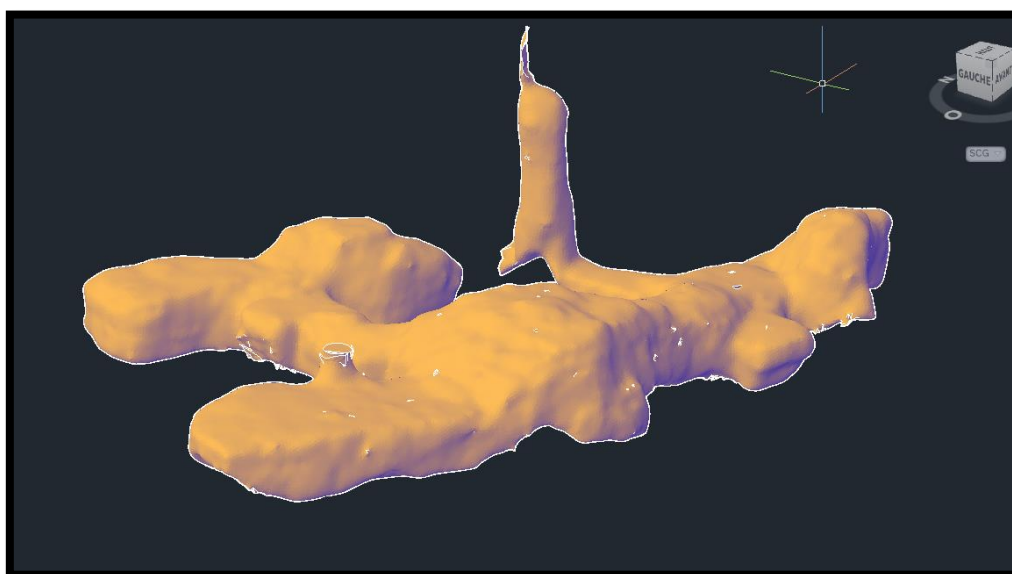
Extrait du MNT avec texture ci-dessous :

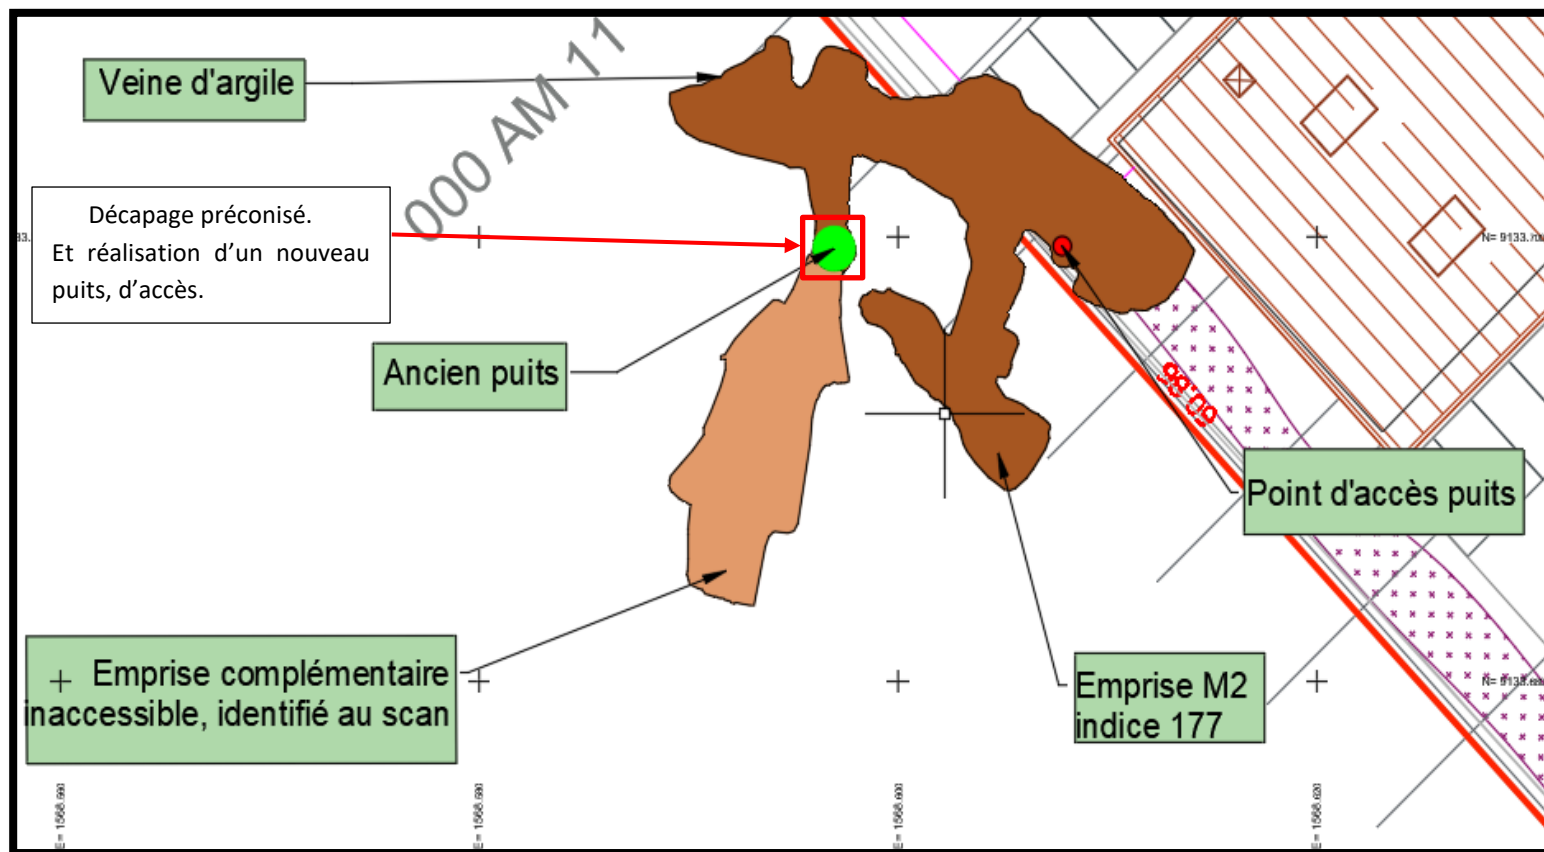
La reconnaissance de la cavité montre un état général de stabilité précaire et met en évidence la nécessité d'une solution de comblement total. En effet, il est fort probable à court ou moyen terme de voir apparaître un affaissement ou encore un effondrement. La présence de la noue (infiltration des eaux pluviales) en amont de cette dernière favorise sa dégradation.

Avant la réalisation de cette opération, le volume de la marnière et ses extensions doivent être connus. Pour ce faire nous recommandons le réalésage du puits d'origine observé. Afin de le localiser plus précisément, un décapage devra être réalisé en surface.

Il s'en suivra une nouvelle inspection de la marnière pour relever sa géométrie et procéder au dimensionnement volumétrique.
