# ETUDE DE SOL DIAGNOSTIC GEOTECHNIQUE G5

Recherche de cavités souterraines

BOOS (76)

*Dossier n°7601117 - Rapport Indice 0  
Mai 2020*

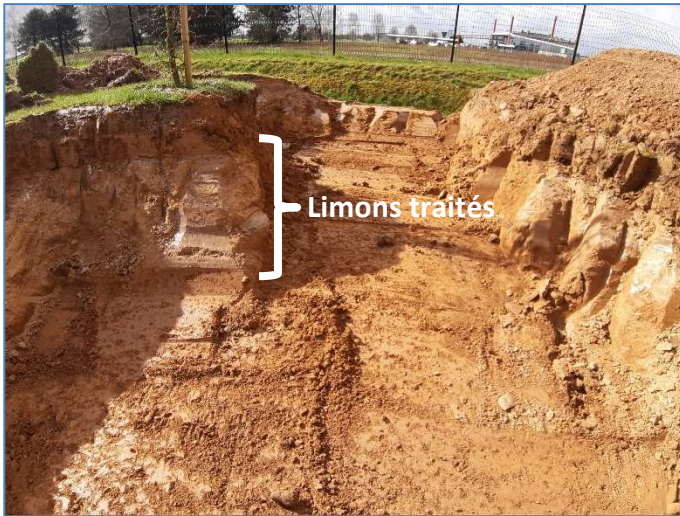
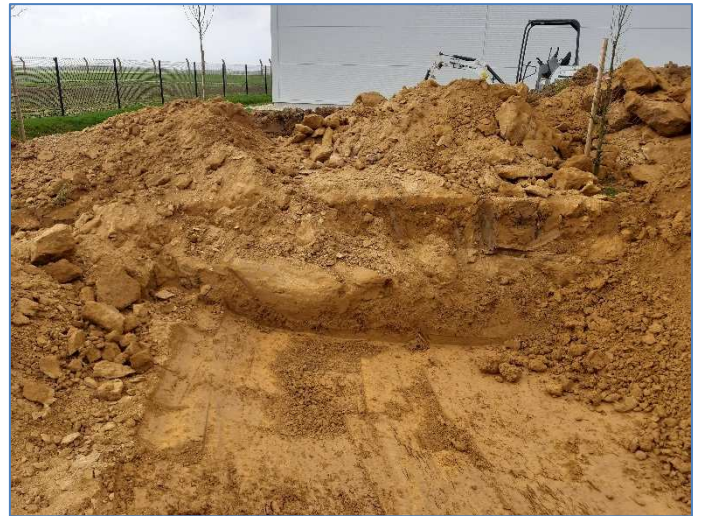
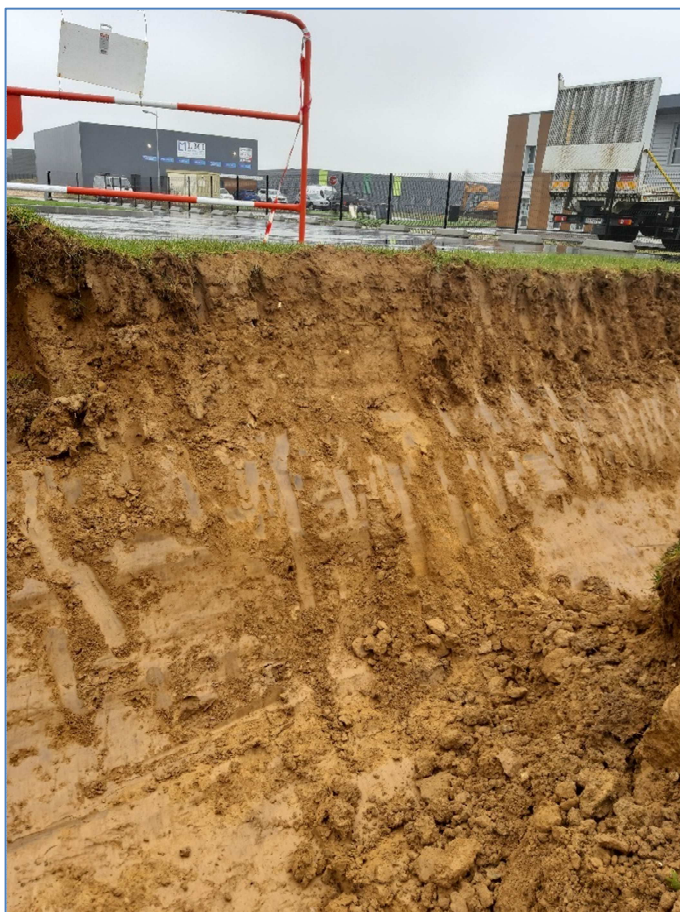
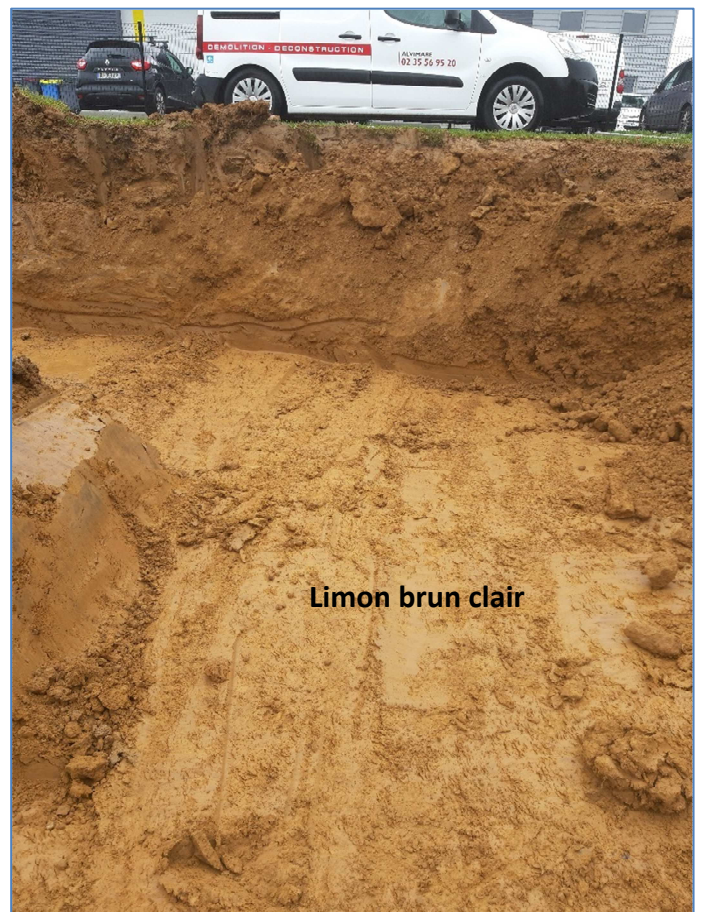
*Photographies du décapage :*

Aucune anomalie n'a été mise en évidence au droit du décapage réalisé jusqu'aux profondeurs reconnues. Les terrains sous-jacents sont composés de limon brun clair +/- fins.

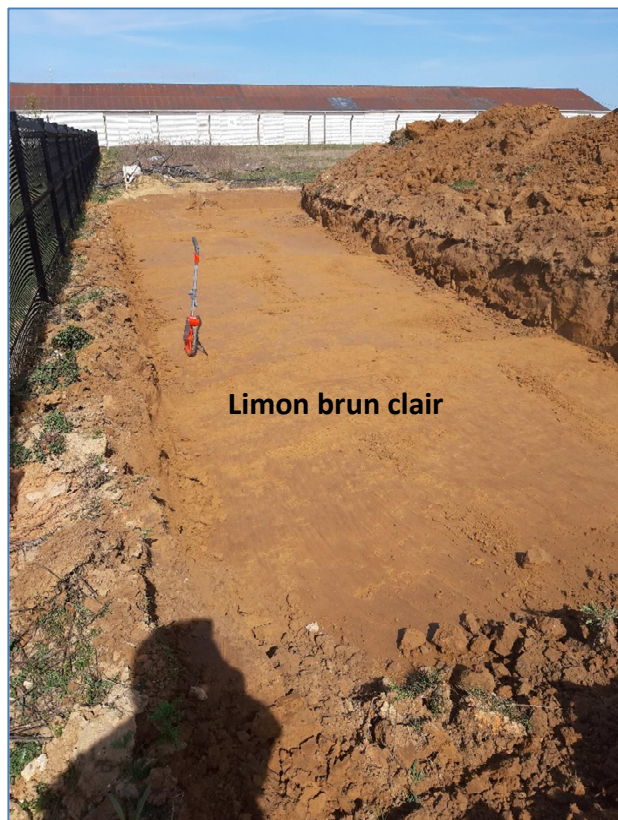
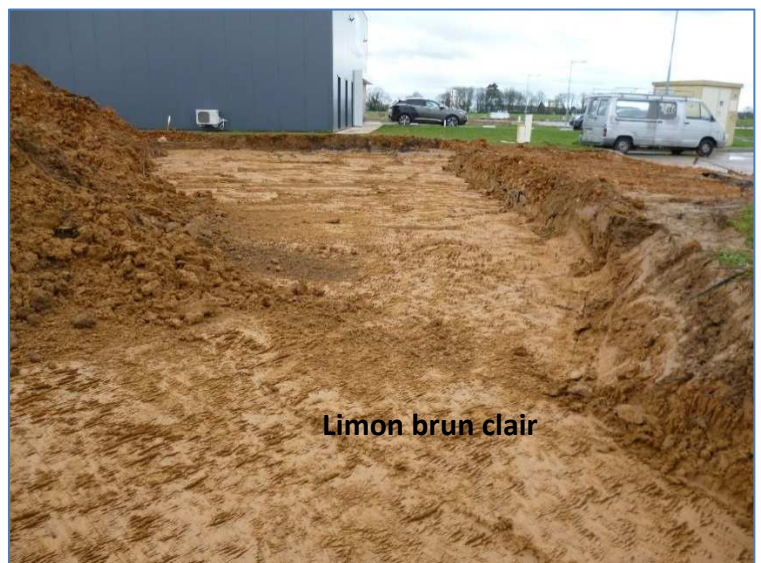
Photographies du décapage :

Aucune anomalie n'a été mise en évidence au droit du décapage réalisé jusqu'aux profondeurs reconnues. Les terrains sous-jacents sont composés de limon brun clair +/- fins.

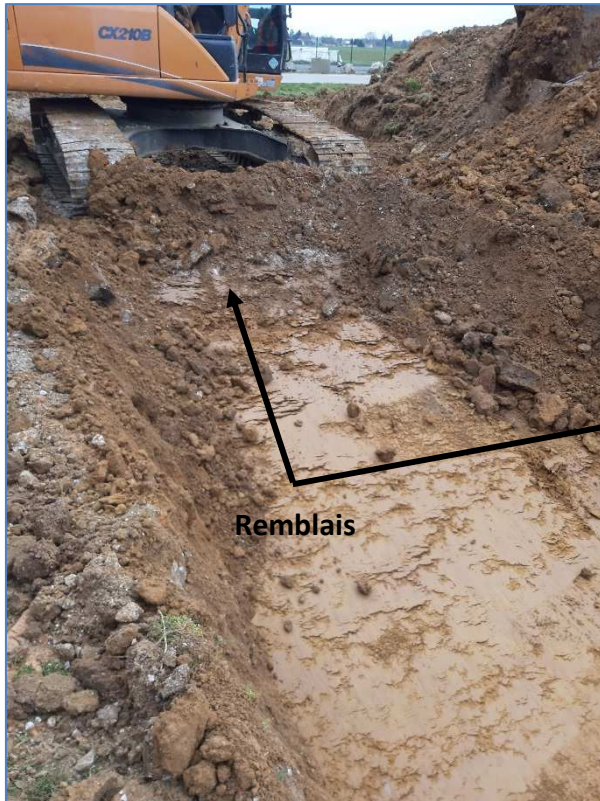
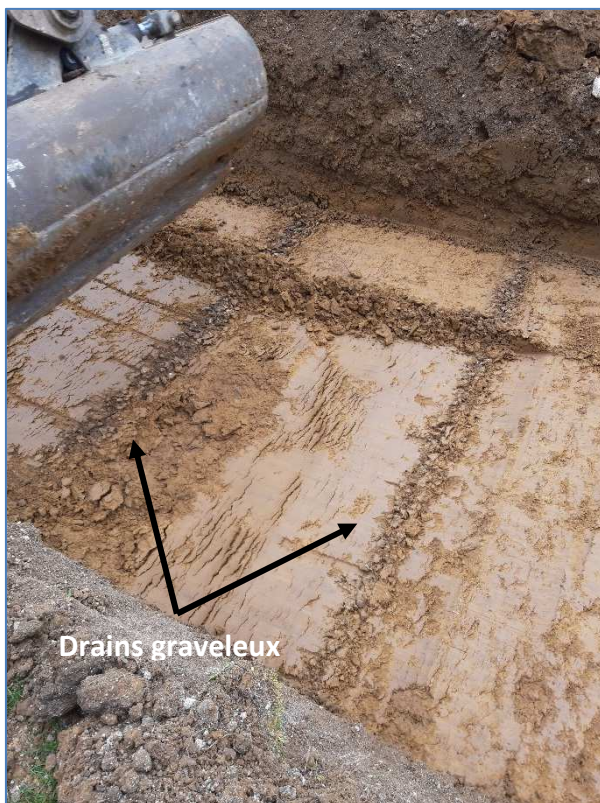
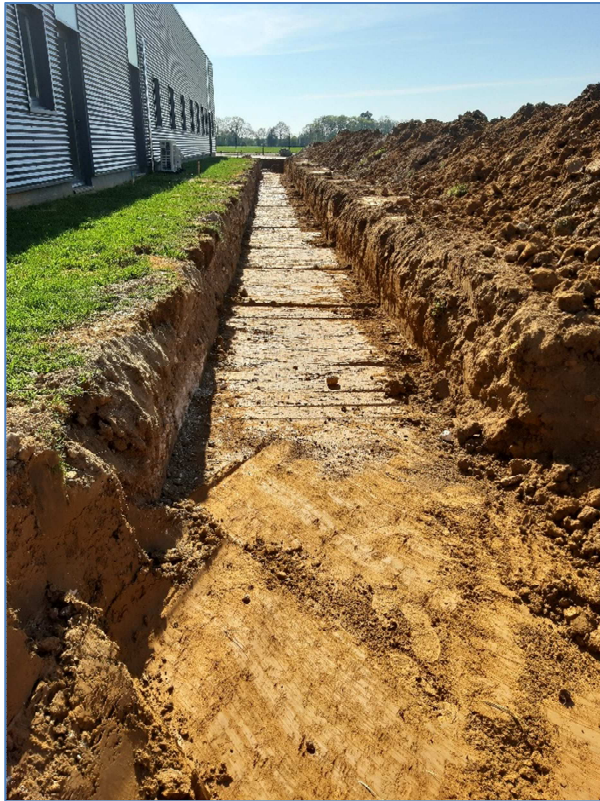
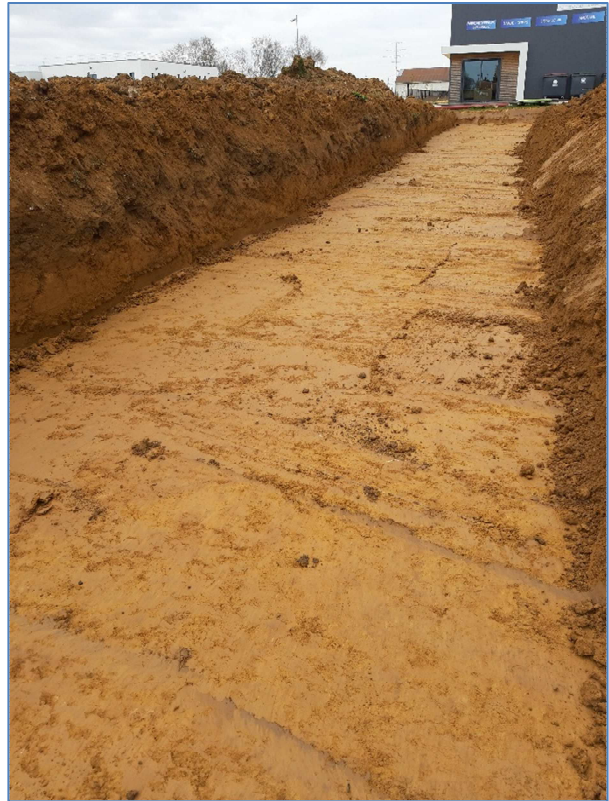
Photographies du décapage :

Aucune autre anomalie n'a été mise en évidence au droit du décapage réalisé jusqu'aux profondeurs reconnues. Les terrains sous-jacents observés sont composés de limon brun clair +/- fins.

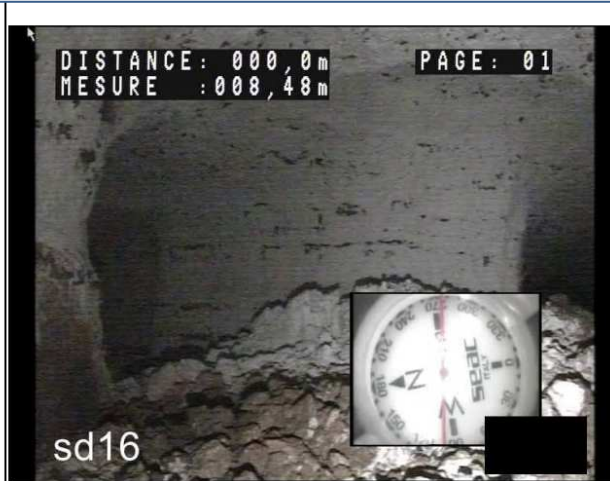
Aperçu pilier, présence de départ de part et d'autre

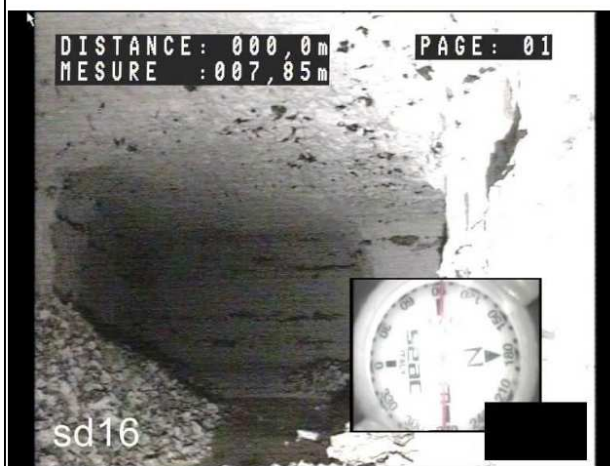
Aperçu d'une salle à l'ouest

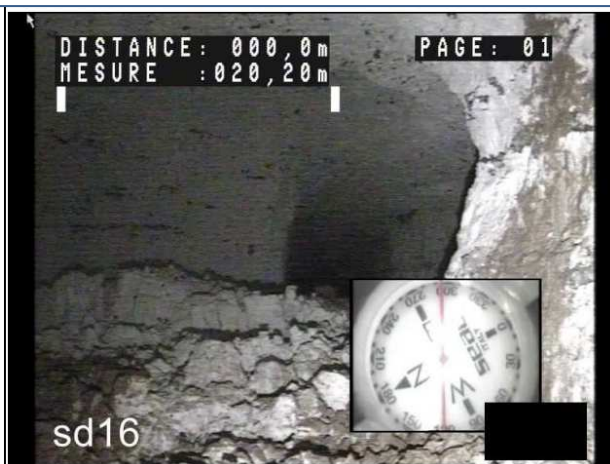
Aperçu du départ est sud est, visible du forage sd14

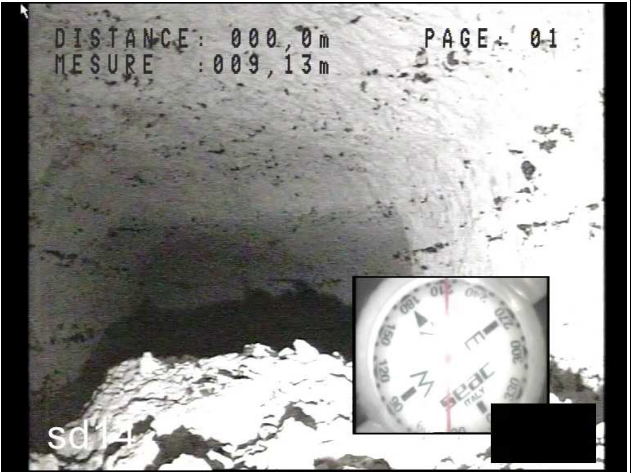
<p>sd14</p>
	<p>Aperçu de la salle nord nord est</p>

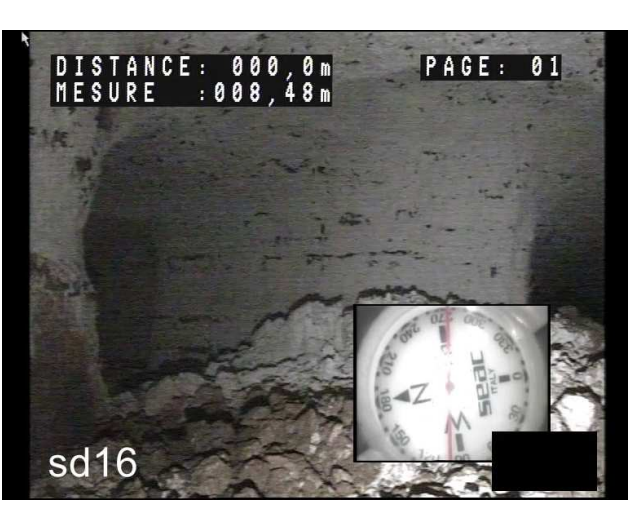
Aperçu pilier, présence de départ de part et d'autre

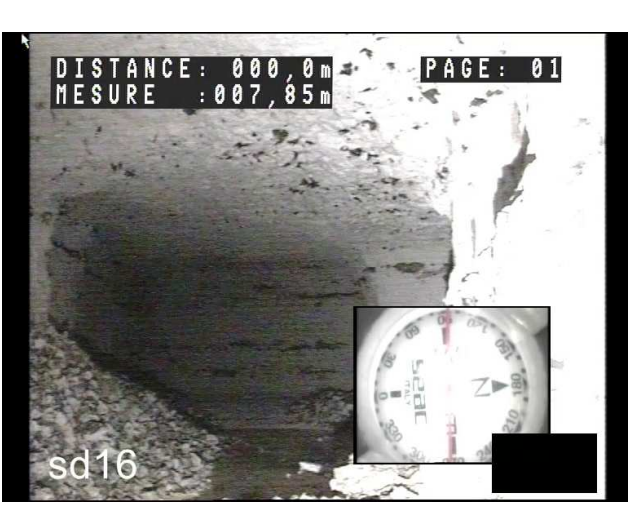
Aperçu d'une salle à l'ouest
