# ETUDE DE SOL DIAGNOSTIC GEOTECHNIQUE G5

Recherche de cavités souterraines

BOOS (76)

*Dossier n°7601117 - Rapport Indice 0  
Mai 2020*

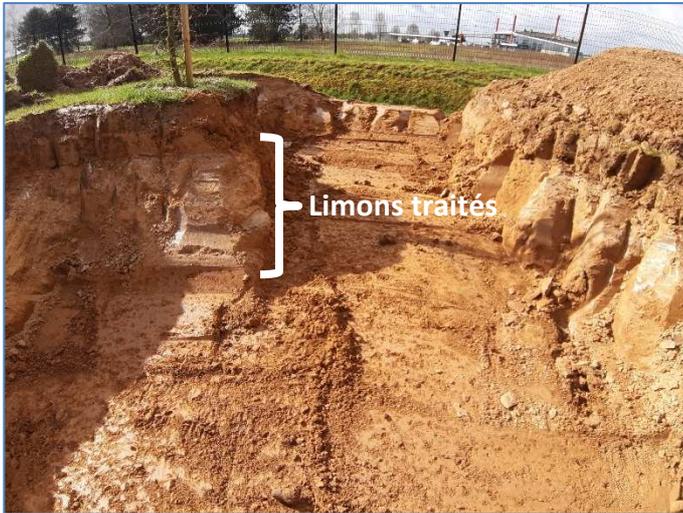
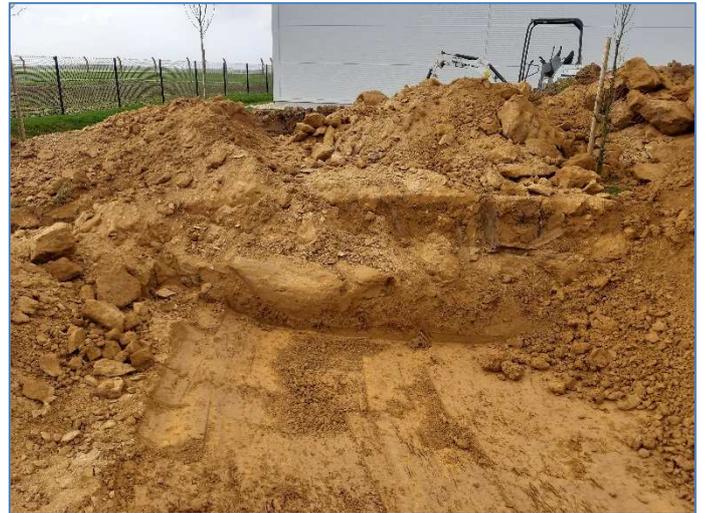
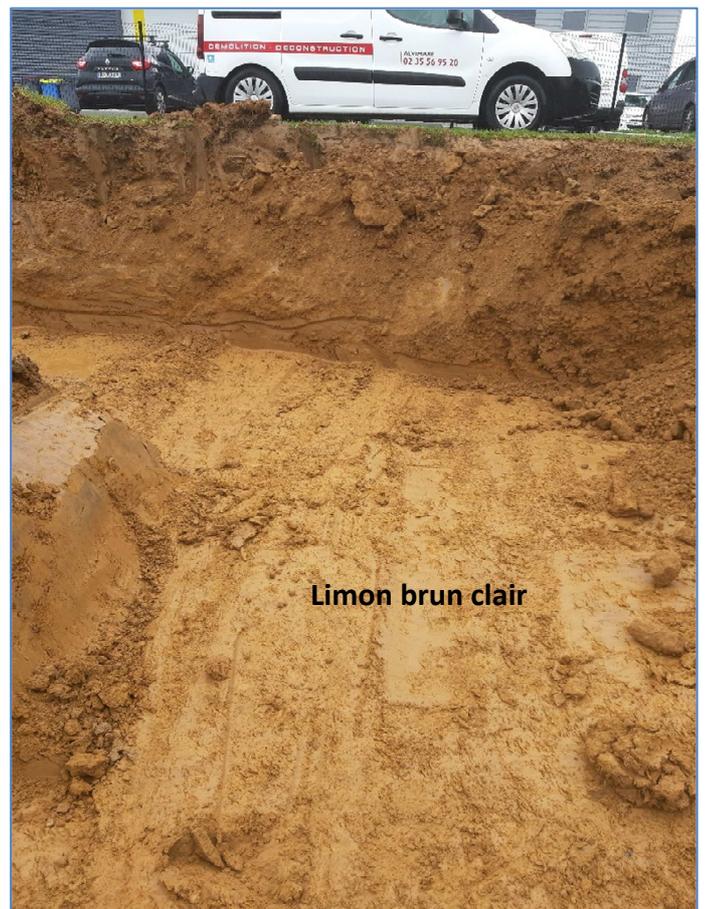
*Photographies du décapage :*

Aucune anomalie n'a été mise en évidence au droit du décapage réalisé jusqu'aux profondeurs reconnues. Les terrains sous-jacents sont composés de limon brun clair +/- fins.

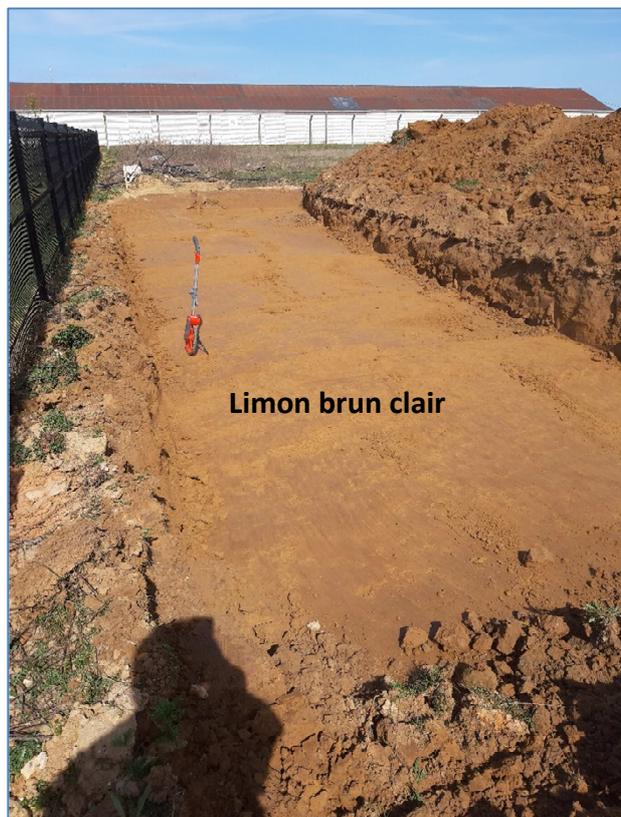
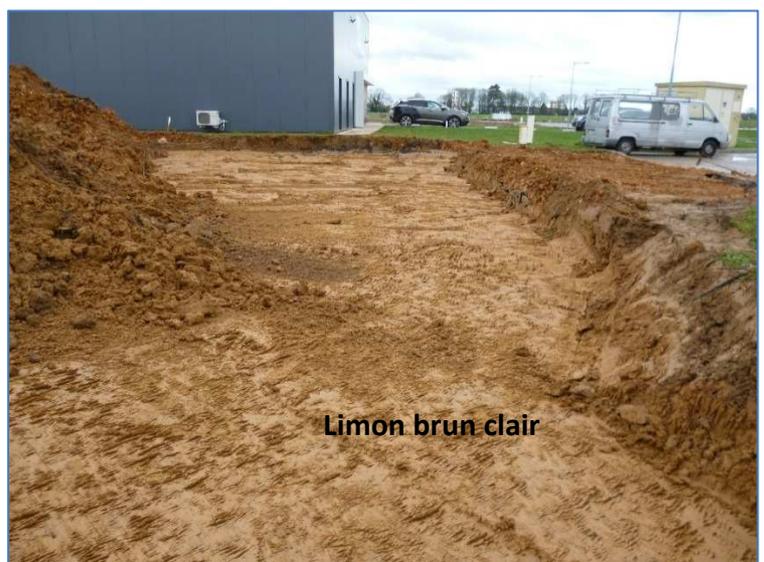
Photographies du décapage :

Aucune anomalie n'a été mise en évidence au droit du décapage réalisé jusqu'aux profondeurs reconnues. Les terrains sous-jacents sont composés de limon brun clair +/- fins.

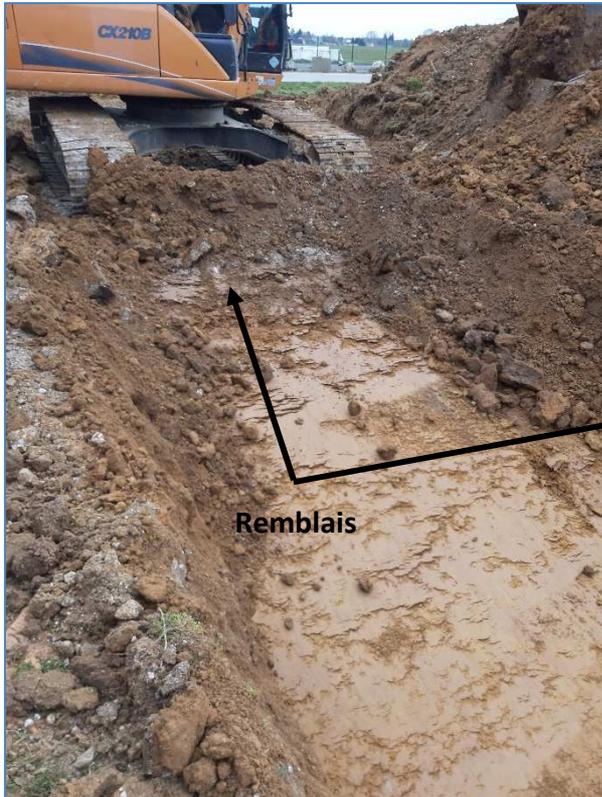
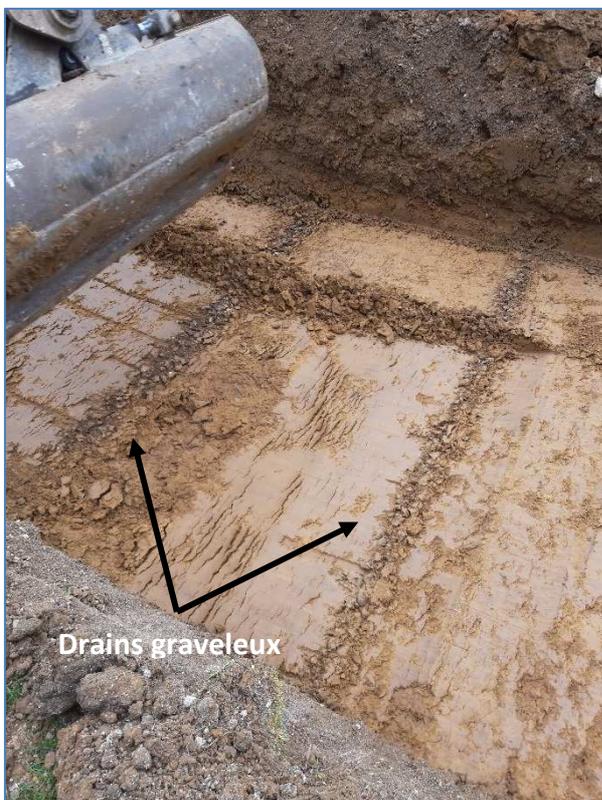
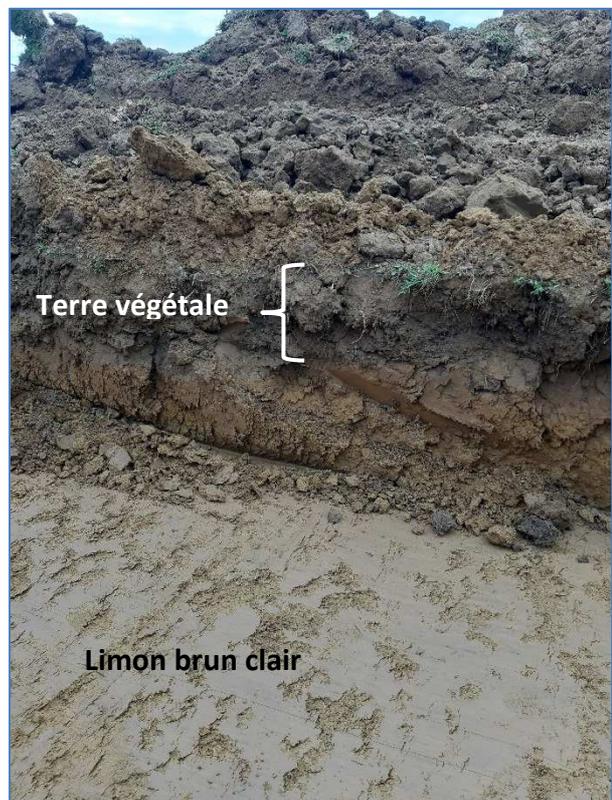
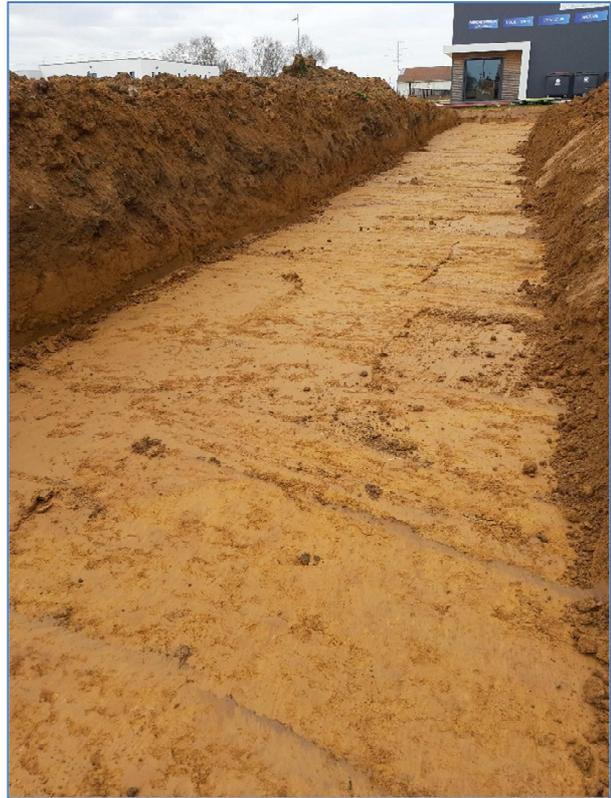
Photographies du décapage :

Aucune autre anomalie n'a été mise en évidence au droit du décapage réalisé jusqu'aux profondeurs reconnues. Les terrains sous-jacents observés sont composés de limon brun clair +/- fins.

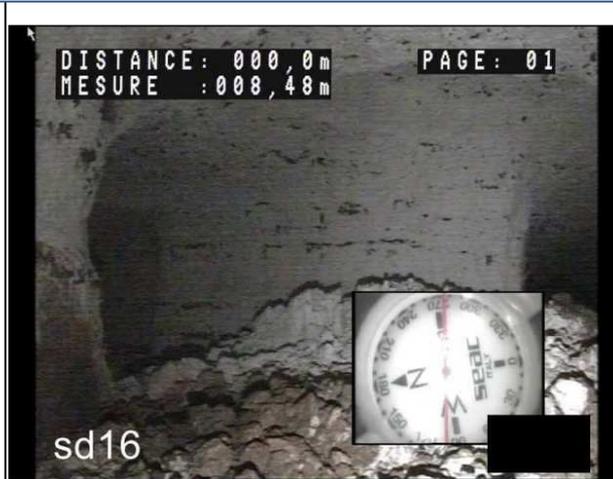
Aperçu pilier, présence de départ de part et d'autre

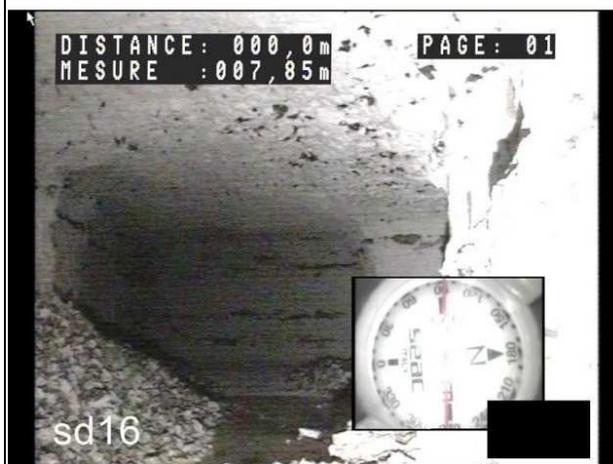
Aperçu d'une salle à l'ouest

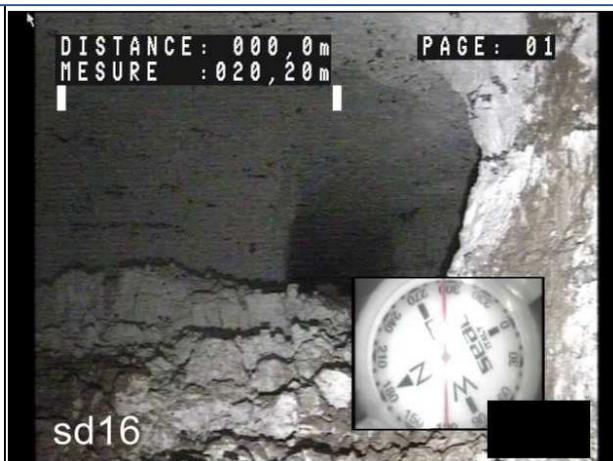
Aperçu du départ est sud est, visible du forage sd14

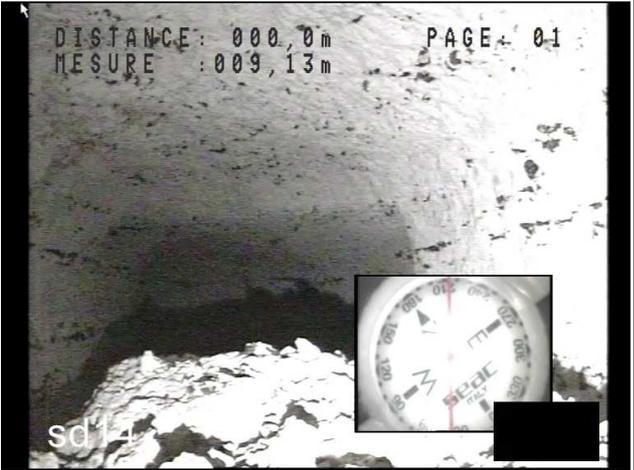
<p>sd14</p>
	<p>Aperçu de la salle nord nord est</p>

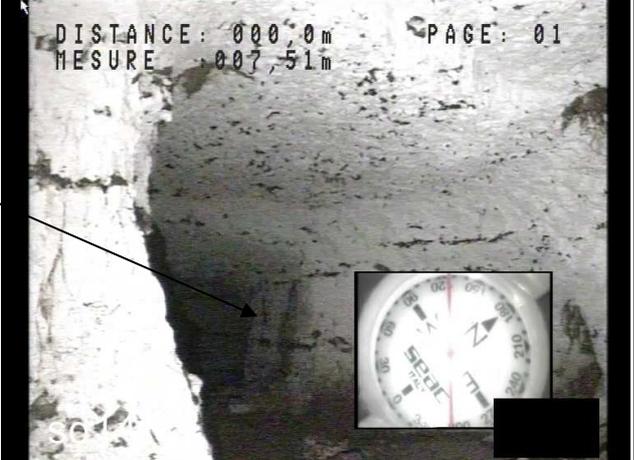
<p>sd14</p>
	<p>Aperçu départ ouest nord ouest</p> <p>Présence pilier</p>

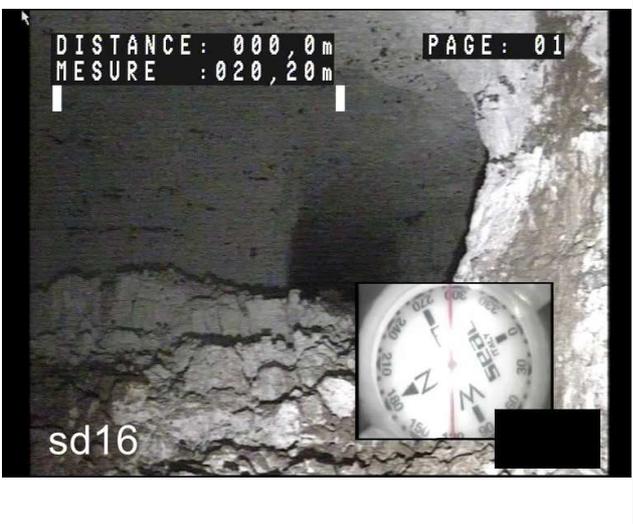
Distance	Commentaire	Photos
	Aperçu du départ est sud est, visible du forage sd14

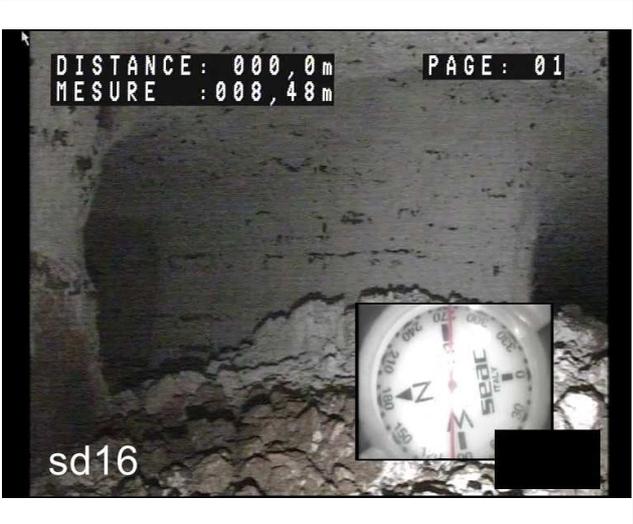
Aperçu pilier, présence de départ de part et d'autre

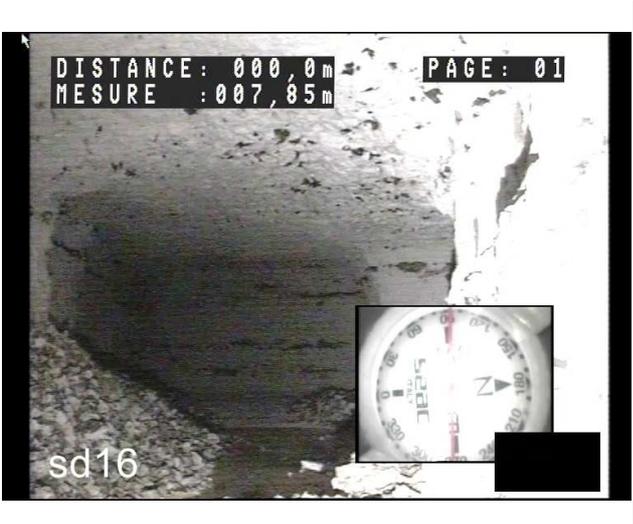
Aperçu d'une salle à l'ouest
